**Análise de defeitos na produção de grés porcelânico**

Relatório de estágio apresentado à Universidade de Aveiro para cumprimento dos requisitos necessários à obtenção do grau de Mestre em Engenharia de Materiais, realizada sob a orientação científica da Doutora Ana Maria de Oliveira e Rocha Senos, Professora Associada do Departamento de Engenharia de Materiais e Cerâmica da Universidade de Aveiro e co-orientação do Engenheiro Rui Filipe Almeida Antunes, Diretor de Produção da Margres.

The present work is a partnership with Margres Ceramic Tiles company for a Master's Degree internship subject having as goal to develop a statistical analysis of defects of its products and identify their main causes and solutions/preventive measures.

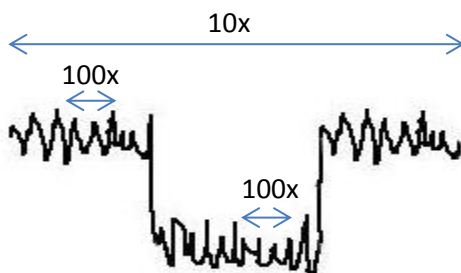
Figura 33: Representação esquemática da área captada pelas objetivas do perfilómetro ótico.

No entanto, para medições de rugosidade utilizou-se a objetiva de 100x, de modo a que o valor de rugosidade média no defeito não incluisse, além do defeito, a zona envolvente a este, como exemplificado na figura 33, influenciando assim os resultados. Deste modo, obtiveram-se os valores de rugosidade média de  $S_a = 1,3 \mu\text{m}$  no defeito e  $S_a = 1,1 \mu\text{m}$  na matriz, o que indica que as duas zonas possuem uma rugosidade muito semelhante, como também ilustram as figuras 32.c) e 32.e).
