# LEVANTAMENTO DAS PATOLOGIAS E MONITORIZAÇÃO DO ARCO-CRUZEIRO DA IGREJA DA MISERICÓRDIA DE AVEIRO

Varum, H. <sup>1\*</sup>; Vicente, R. <sup>2\*</sup>; Rodrigues, H. <sup>3\*</sup>; Fernandes, C. <sup>3\*</sup>; Costa, A. <sup>4\*</sup>; André, P. <sup>1\*\*</sup>; Nogueira, R. <sup>1\*\*</sup>; Abe, I. <sup>1\*\*</sup>; Lima, H. <sup>2\*\*</sup>; Pinto, J.L. <sup>4\*\*</sup>

<sup>\*</sup>Departamento de Engenharia Civil da Universidade de Aveiro

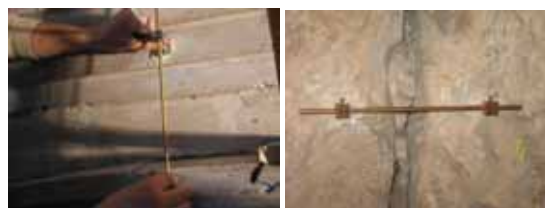
O sistema foi testado em laboratório e in situ e só depois se procedeu à sua aplicação no Arco-Cruzeiro. Os vários sensores foram instalados de forma a monitorizar quer a abertura de fendas quer o escorregamento de pedras. Significa isto que a disposição do transdutor varia consoante o tipo de danos. Assim sendo, se era pretendido monitorizar a abertura de fendas a fibra era colocada perpendicular o quanto possível à abertura de junta, caso o objectivo fosse monitorizar escorregamento entre pedras a fibra era colocada paralela à junta em causa (ver figura 8). É de referir que neste sistema foram instalados simultaneamente cinco sensores de temperatura, colocados estrategicamente a várias cotas para registar a variação da temperatura ao longo da monitorização.

Fig 8 – Exemplo de aplicação dos sensores de fibra óptica

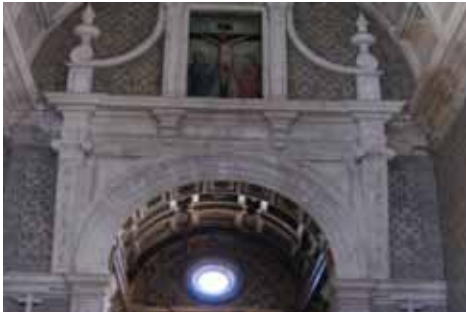
O facto da fibra óptica ser transparente aliado às reduzidas dimensões dos próprios transdutores, resulta numa imperceptibilidade visual do sistema após a sua instalação (ver figura 9).

Fig 9 – Aspecto final do Arco-Cruzeiro após instalação do sistema de monitorização

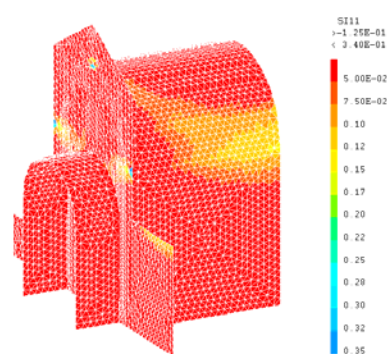
Nesta secção são apresentados e discutidos os primeiros resultados das análises numéricas realizadas sobre o arco em estudo, em termos de tensões máximas e deformações. Para a interpretação das causas dos danos existentes na estrutura procedeu-se à comparação dos resultados obtidos com o modelo numérico em termos de tensões principais máximas positivas com os danos observados na estrutura. Nas figuras 15 e 16 são representadas as tensões principais máximas ( $\sigma_1$ ) para a acção do peso próprio das paredes apenas para as zonas onde é excedido o limite de resistência em tracção (apresentado na tabela 1).

Fig 15 – Tensões  $\sigma_1$  (tensões principais máximas) globais

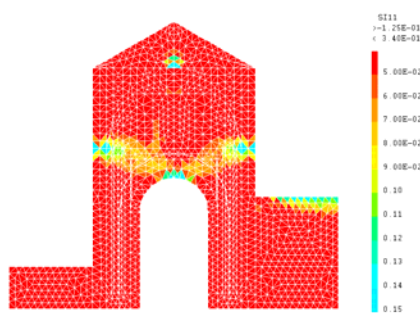
Fig 16 – Tensões  $\sigma_1$  (tensões máximas) globais no arco
