**Estudo da tecnologia laser na reparação de defeitos  
em louças cerâmicas**

Dissertação apresentada à Universidade de Aveiro para cumprimento dos requisitos necessários à obtenção do grau de Mestre em Engenharia Física, realizada sob a orientação científica do Doutor Nuno Miguel Freitas Ferreira, Estagiário de pós-doutoramento do Departamento de Física da Universidade de Aveiro e da Professora Doutora Florinda Mendes Costa, Professora associada do Departamento de Física da Universidade de Aveiro.

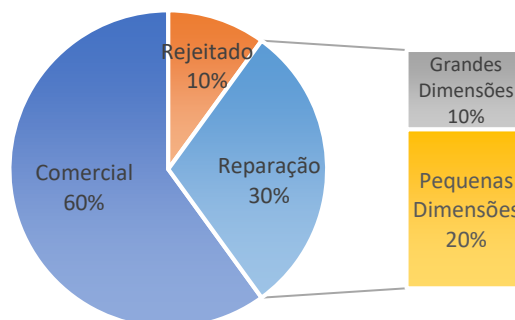
**Figura 1 - Categorias de qualidade do produto obtidas no processo da Sanindusa (valores aproximados).**

Após cozedura, as peças são inspecionadas visualmente pelos operários, sendo classificadas em três categorias de qualidade que dependem da dimensão e localização dos defeitos. Caso não apresentem imperfeições, são encaminhadas para serem comercializadas, sendo as restantes dirigidas para reparação ou caco, dependendo da qualidade do defeito. A Figura 1, ilustra as três categorias conforme a sua percentagem de ocorrência, evidenciando na categoria de reparação as duas subcategorias.

Como ficou demonstrado anteriormente, cerca de 40% do total das peças que são produzidas apresentam defeito sendo encaminhadas para dois grupos, onde aproximadamente 10% é rejeitado e 30% para reparação (Figura 1). No entanto, devido às características geométricas dos defeitos, nem todos são passíveis da reparação por tecnologia laser. Deste modo, foi levado em consideração o estudo do histórico dos defeitos da Sanindusa, enquadrando-se em 11 tipos, que correspondem a 90% do total das peças passíveis de correção pelo método convencional. Estes defeitos podem ser distribuídos em três categorias dependendo da dimensão/geometria e localização do defeito e presença de zonas curvas ou de difícil acesso, como o ralo de uma sanita. As categorias são classificadas em viáveis, média viabilidade e não viáveis, consoante a possível compatibilidade com a tecnologia laser, conforme ilustrado na Tabela 1.

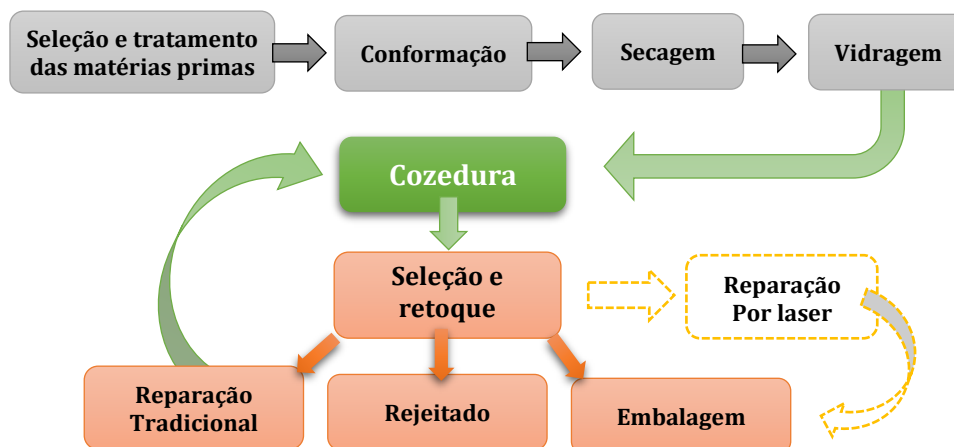
Figura 3 - Etapas do processo de fabrico das louças sanitárias.

O processo de fabrico de peças cerâmicas sanitárias até serem embaladas para venda, engloba um conjunto de etapas, demonstradas resumidamente na Figura 3.

A preparação da pasta para a chacota compreende a mistura e homogeneização da mesma em suspensão (barbotina), sendo inicialmente peneirada onde é posteriormente transferida para um tanque, permanecendo sujeita a uma agitação lenta. A barbotina encontra-se pronta a ser usada para conformação, após a afinação das características reológicas (densidade, viscosidade e tixotropia). O processo de conformação consiste na moldagem por pressão e acabamento do produto. Dependendo do tipo de peça, as pressões podem variar desde as atmosféricas até altas pressões (que acelera o processo de absorção da água). Posteriormente, procede-se à desmoldagem e ao acabamento da peça. Na etapa seguinte de secagem, a peça é colocada ao ar numa primeira fase, sendo futuramente colocada em secadores. Após a peça seca, procede-se à vidragem da mesma. Esta pode ser efetuada com recurso a *spray* sendo aplicada de forma manual ou automatizada com recurso a tecnologia de última geração. Terminada a etapa, as peças são colocadas em carros de prateleiras que são reencaminhados

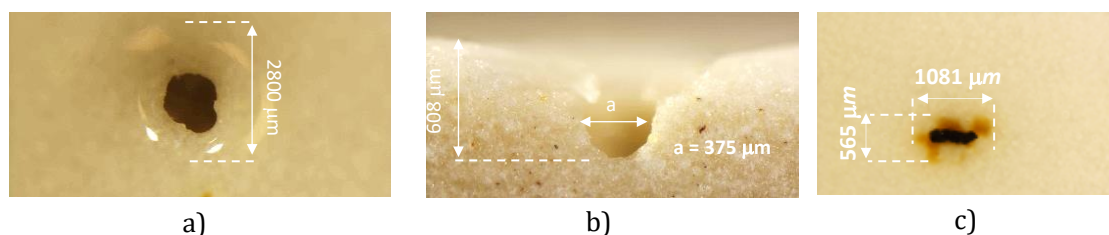
Figura 5 – Tipos de defeitos: poro de olaria (a e b) e a pinta de forno (c).

A título de exemplo, o poro de olaria (Figura 5a-b), que resulta na presença de ar na chacota formando um poro à superfície das peças no processo de enchimento, apresenta diâmetros entre 1,2 a 2,2mm e profundidades a variar de 0,4 a 1mm. Este defeito consiste num pequeno orifício de forma circular, que pode estar confinado no vidrado ou estender-se para a chacota. No entanto, a origem dos defeitos pode também ocorrer devido a agentes externos à peça, como por exemplo a pinta de forno (Figura 5c). Como o próprio nome indica, a causa para este defeito origina-se durante o processo de cozedura, onde ocorre uma deposição de resíduos

metálicos na superfície do vidrado. Este tipo de defeito apresenta diâmetros superiores a 0,5mm com profundidades inferiores a 1mm.

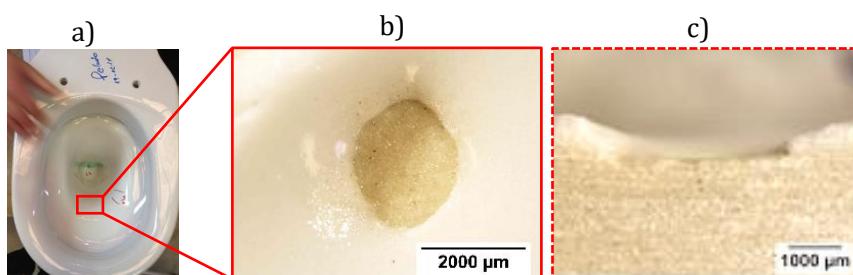
Figura 6- Defeitos caracterizados com média viabilidade: vista geral da peça sanitária a), vista superficial do pelado b) e vista de corte c).

Em relação aos defeitos de média viabilidade, são defeitos que podem apresentar formas diversas e diferentes áreas. No entanto, alguns são compatíveis com a tecnologia laser ao apresentarem dimensões tratáveis, como é o caso da Figura 6. O defeito apresentado tem o nome de pelado, onde é demonstrado a sua posição (Figura 6a) assim como a vista superficial e de corte (Figura 6b-c respetivamente). Consiste num afastamento do vidrado numa zona delimitada (>2mm), deixando a chacota descoberta (ou com uma película muito fina de vidrado). Em causa estão associadas elevadas tensões superficiais do vidrado, presença de contaminantes/impurezas, ou imperfeições na pasta cerâmica como por exemplo gorduras, sujidades e sais solúveis na chacota. A profundidade do mesmo está associada à espessura do vidrado, estando compreendida entre 0,5 e 2mm.

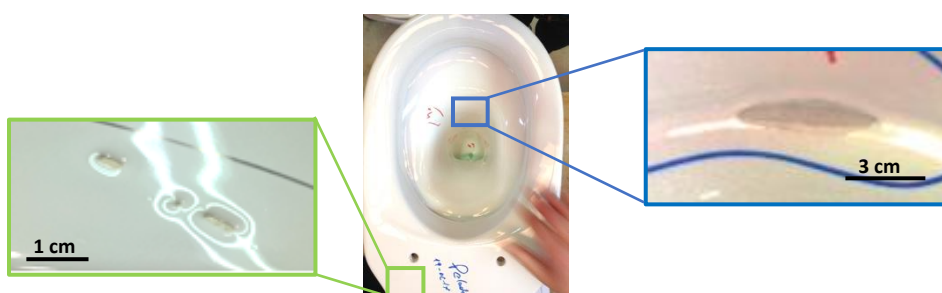
Figura 7 – Defeitos caracterizados como não viáveis.

Os defeitos caracterizados como não viáveis são todos aqueles que, devido à elevada dimensão que ocupam ou mesmo localizações de difícil acesso, impedem que o laser seja um processo alternativo à correção de defeitos, como ilustrado na Figura 7, representando cerca de 10% (Figura 1) dos 30% que são corrigíveis pelo método convencional.

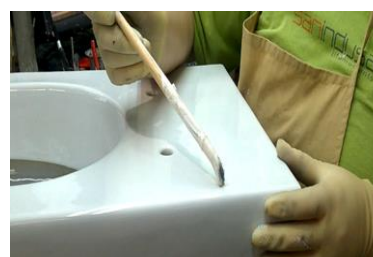
Figura 9 - Etapa de impregnação de vidrado líquido após a primeira etapa

Esta etapa consiste numa sequência de dois processos. Introduce-se os materiais usados para a correção dos defeitos, consistindo na aplicação do vidrado muito líquido com auxílio de um pincel (Figura 9), de forma a haver um espalhamento homogéneo do mesmo sobre a área a ser tratada. No entanto, esta etapa está dependente da presença da chacota, isto é, usa-se quando a perfuração ultrapassa o vidrado chegando à chacota, aumentando a aderência com a pasta de reparação onde se deixa secar ao ar livre.

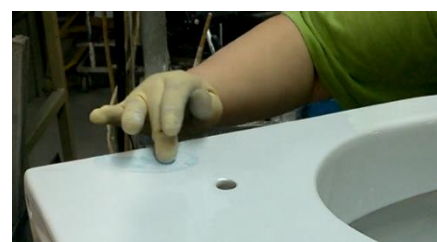
Figura 11 - Ilustração do modo de aplicação da cola.

Esta fase tem em conta o acabamento final da peça e melhora as características da pasta de reparação. Ajuda a hidratar a pasta de forma a que com as altas temperaturas não sejam criadas fissuras garantindo um reaproveitamento da peça. A sua aplicação é manual, espalhando-a por toda a pasta de reparação de forma não controlada, mas uniformemente espalhada (Figura 11).

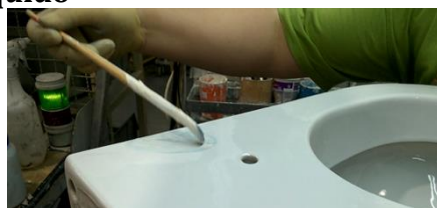
Figura 12 - Ilustração do incremento de vidro líquido indicado para defeitos lisos e de grandes dimensões.

Este processo é mais recorrente em defeitos com superfícies planas e de grandes dimensões (à semelhança da 1ª etapa com a broca de esmalte). É uma técnica que tem como objetivo melhorar o acabamento final para impedir que qualquer diferença na peça seja visível a olho nu.

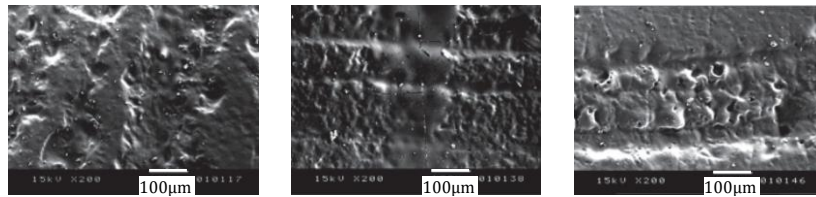
a) CO<sub>2</sub> 5W                      b) CO<sub>2</sub> 10W                      c) Nd:YAP 10W

**Figura 13 – Imagens de SEM do dissilicato de lítio: com tratamento de CO<sub>2</sub> de 5W, tratamento de CO<sub>2</sub> de 10W e tratamento com ND:YAP 10W (adaptado de [13]).**

A procura de restaurações cerâmicas tornou-se cada vez mais popular na odontologia, sendo o acabamento superficial e a necessidade de precisão um desafio a ser alcançado [13] [15]. As cerâmicas dentárias para além de terem que apresentar excelentes propriedades mecânicas e estéticas, devem ter uma durabilidade longa na cavidade oral. Os sistemas de processamento tradicionais revelam várias limitações, pelo que a tecnologia laser tem sido proposta como uma excelente alternativa para melhorar o desempenho destes materiais cerâmicos. Assim, foi elaborado um estudo entre dois laser interagindo em dois materiais distintos: laser Nd-YAP (1340 nm) de 10 W e laser de CO<sub>2</sub> (10600 nm) em modo contínuo com potências de 5 W e 10 W em zircónia e dissilicato de lítio [13]. Estes lasers apresentam uma característica comum referente à modificação da estrutura superficial nos dois materiais e melhoraram as suas propriedades mecânicas, sem alterar as suas propriedades químicas. Apenas as percentagens de certos compostos químicos foram alterados, como o caso do carbono presente na zircónia que passou para metade (5,65%) quando usada uma potência de 10W no laser de CO<sub>2</sub>. A observação por microscopia eletrónica revelou uma superfície rugosa com fissuras nos materiais tratados com o laser de CO<sub>2</sub> de 10 W, Figura 13b e Figura 14b. Enquanto o laser Nd-YAP conduziu à formação de buracos e microfissuras, Figura 13c e Figura 14c. Os melhores resultados foram conseguidos com o laser de CO<sub>2</sub> de 5 W onde se obtiveram superfícies mais lisas, Figura 13a e Figura 14a [13].

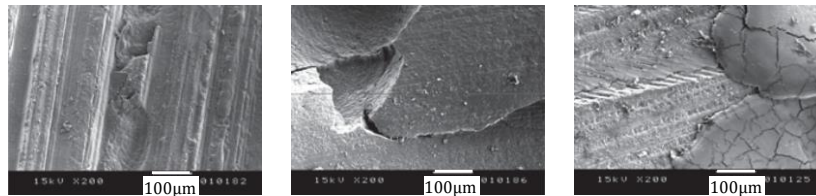
a) CO<sub>2</sub> 5W                      b) CO<sub>2</sub> 10W                      c) Nd:YAP 10W

**Figura 14 – Imagens de SEM da zircônia: com tratamento de CO<sub>2</sub> de 5W, tratamento de CO<sub>2</sub> de 10W e tratamento com ND:YAP 10W (adaptado de [13]).**

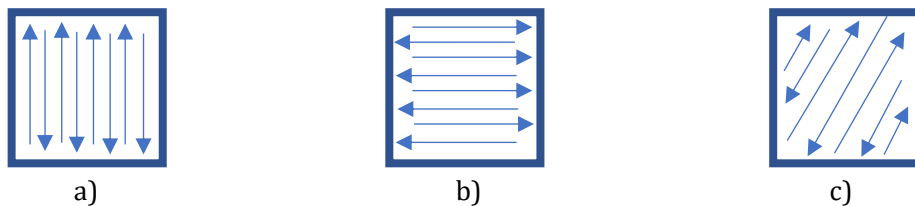
**Figura 15 – Esquemas de varrimento: a) 0°, b) 90° e c)67°. Adaptado de [9].**

Por outro lado, foi estudado a produção de molibdénio puro, sem fissuras, recorrendo à fusão seletiva usando desta vez um laser de fibra Nd-YAG pulsado de 400W com um *spot* de diâmetro de 75µm [9]. Estes autores utilizaram 3 técnicas de varrimento sob vários ângulos num plano *xy*, conforme se ilustra nas figuras 15.

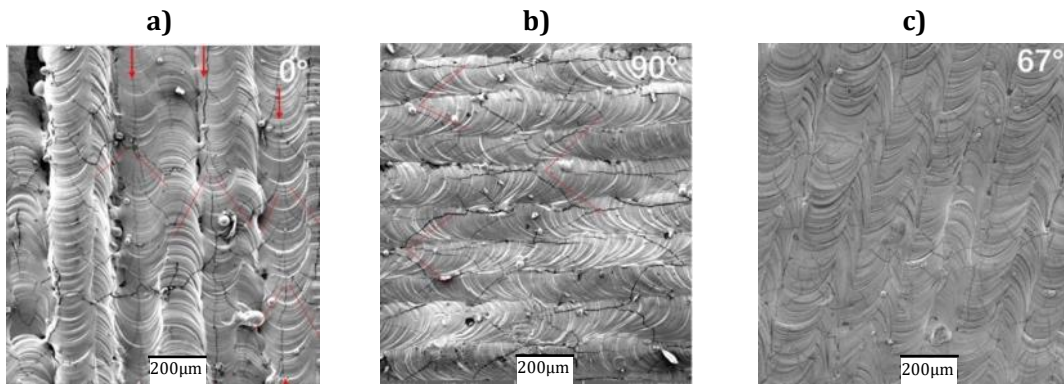
**Figura 16 - Imagens de SEM do tratamento laser sob vários ângulos de varrimento, com setas a vermelho indicadoras de fissuras. Adaptado de [9].**

Os autores conseguiram evidenciar uma grande redução de fissuras quando o varrimento se fazia a 90° (Figura 16a), em relação aos 0° (Figura 16b). Mas quando o varrimento era feito com um ângulo de 67° (Figura 16c), não só existiam poucas fissuras, como apresentavam dimensões bem mais pequenas que as apresentadas a 90°.

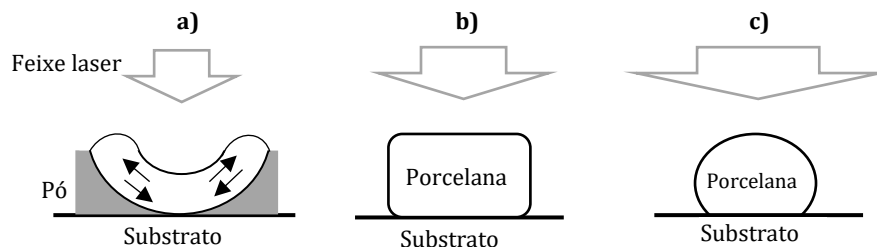
**Figura 17 - Esquema do aspeto final da porcelana quando aplicado um feixe laser a) de dimensões inferiores à amostra, sentido do escoamento na superfície induzida pelo efeito de Marangoni num metal líquido quando aquecido por um feixe laser, b) de dimensão igual à amostra e c) de dimensão superior à amostra. Adaptado de [15].**

O laser de CO<sub>2</sub> tem demonstrado cada vez mais um comportamento mais adequado na substituição de técnicas convencionais [8], [15]-[18]. O ramo da odontologia como já mencionado, tem investido neste tipo de tratamento por se tornar numa técnica menos morosa e mais económica. Segundo a literatura, um estudo recorrendo a porcelana dentária, faz a conformação por extrusão da pasta sendo de seguida densificado a laser CO<sub>2</sub> [15]. Este estudo evidenciou uma dependência do aspeto final da amostra após o tratamento em função da dimensão do diâmetro do feixe laser. Quando este é inferior às dimensões da amostra, esta presenciava efeitos de Marangoni, Figura 17a. O efeito de Marangoni consiste na convecção do material fundido pela interação laser. As diferenças de tensões superficiais que são criadas entre o centro e a periferia proporcionam uma deslocação radial do fluido [15]. Por outro lado, o caso em que o diâmetro do feixe laser coincide com o da amostra esta apresenta faces planas (Figura 17b) e quando o diâmetro da área de interação apresenta valores superiores à da amostra esta adquire a forma de bola, adquirindo comportamento semelhante ao do forno (Figura 17c) [15].

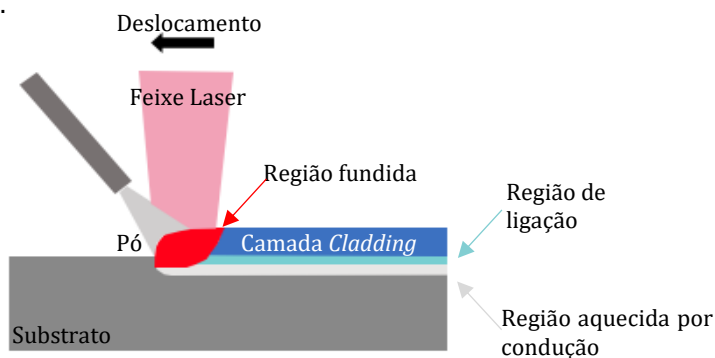
Figura 18 - Esquema de tratamento quando é usada a técnica de *laser cladding*. Adaptado de [23].

A técnica de *laser cladding* apresenta um princípio semelhante ao da soldadura, isto é, a deposição do pó é feita de forma automática ao mesmo tempo que se faz a passagem a laser, como ilustrado na Figura 18 [22].

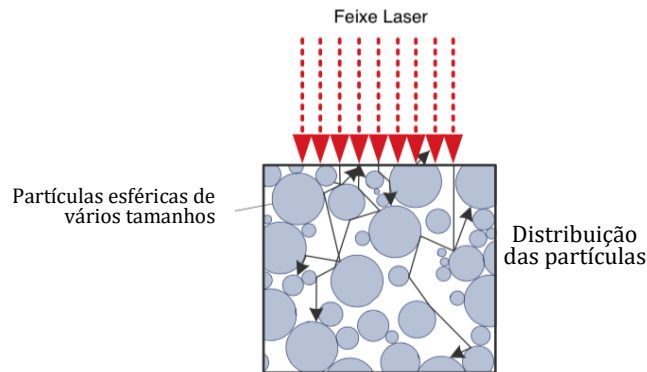
Figura 19 – Esquema da interação laser com as partículas cerâmicas, adaptado de [27].

No processo de interação do feixe laser CO<sub>2</sub> com a camada de vidro base, as partículas irradiadas fundem-se em pré-camadas através de mecanismos de fusão e solidificação. Comparativamente a outros materiais de engenharia comuns, como o caso dos metais, os materiais cerâmicos apresentam uma complexidade de tratamento superior exigindo uma maior energia, devido a pontos de fusão mais elevados e mecanismos de absorção diferentes [27]. Quando o feixe laser irradia o material cerâmico, uma grande parte da energia electromagnética é absorvida pelas partículas do material sendo transformada em energia térmica fundindo o material. Desta forma ocorre a condução do calor que facilita a consolidação das partículas ao redor do material fundido. A distribuição aleatória das partículas, no entanto, resulta em espaços intergranulares, tornando o padrão de dispersão do feixe difícil de se prever

devido a múltiplas reflexões que ocorrem entre as partículas cerâmicas, como demonstrado na Figura 19 [27].

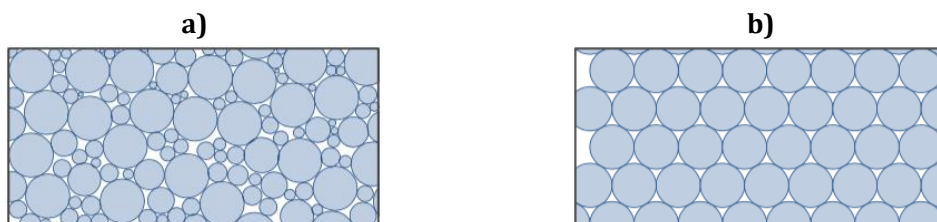
Figura 20 – Esquema da compactação das partículas, a) vários tamanhos e b) todas do mesmo tamanho, adaptado de [27].

Para além da densidade de energia do laser e da potência usada, as características das partículas do material, como a sua forma e tamanho, também devem ser levadas em consideração. As partículas esféricas com uma proporção de tamanhos variados (Figura 20a), facilitam a sua compactação, quando comparadas com partículas esféricas do mesmo tamanho (Figura 20b).

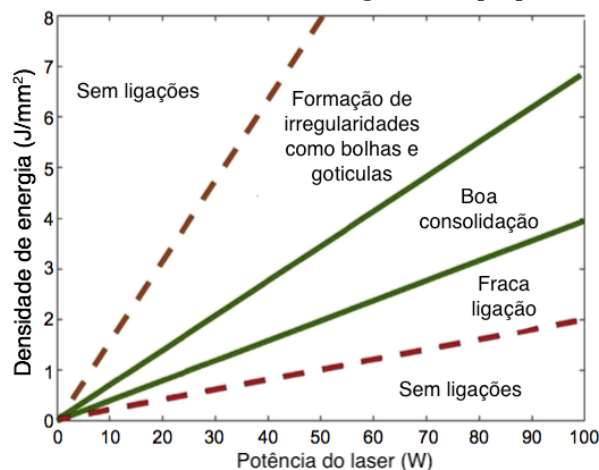
Figura 21 - Diagrama da densidade de energia em função da potência do laser, adaptado de [27].

Dependendo da densidade de energia (dependente da área de interação e da potência laser), é possível obter vários estados físicos após o tratamento, como indicado na Figura 21. De uma forma geral, quanto maior for a área de interação, menor será a densidade de energia, resultando numa fraca ligação entre as partículas. No entanto, o recurso de potências mais altas, possibilita uma melhor interação no material, resultando em ligações químicas entre as partículas, podendo ser obtida uma boa consolidação no tratamento laser. Quando a energia que chega ao material é excessiva, ocorre a fusão do material, que devido às tensões superficiais, leva à formação de irregularidades, tais como bolhas e gotículas [27].

De uma forma geral e à semelhança da Figura 21, é possível dividir as amostras obtidas em 3 categorias diferentes, nomeadamente excesso de transparência (1) que ocorre para densidades de energia maiores, vidro maduro (2) que ocorre para densidades de energia média e vidro não maduro (3) para densidades energias mais baixas (Figura 27).

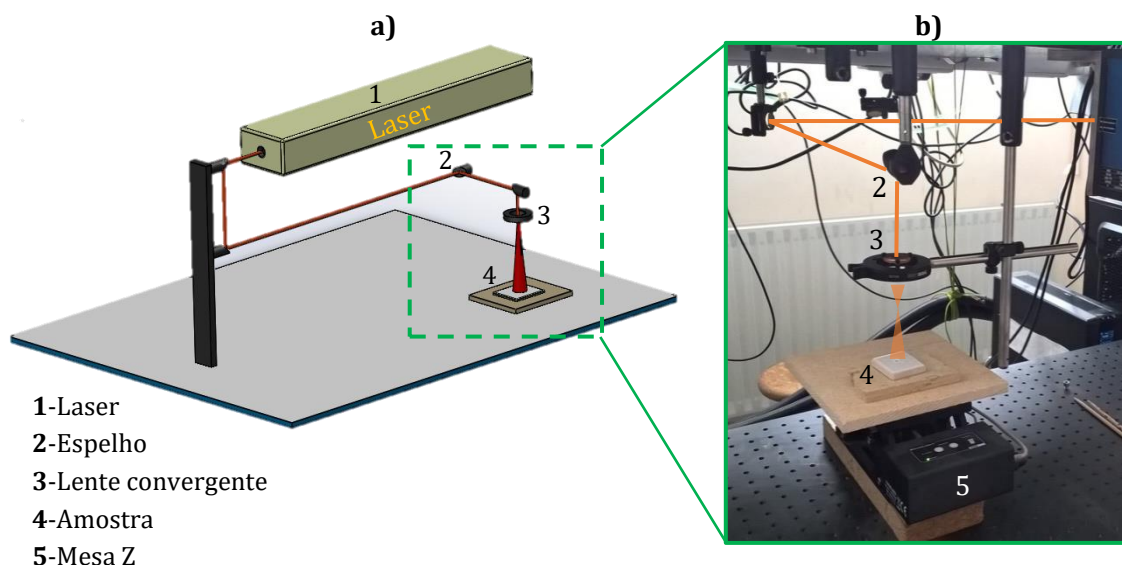
Figura 22 - Setup do sistema utilizado na correção de defeitos, a) esquema geral do laser e percurso óptico e b) esquema da lente e do suporte.

O sistema laser usado para a elaboração deste trabalho encontra-se no Departamento de Física da Universidade de Aveiro e consiste num laser contínuo de CO<sub>2</sub> da marca *Spectrom* modelo *SLC*, com potência máxima de 200W. À saída do mesmo encontram-se 4 espelhos de cobre revestido a ouro que encaminham o feixe laser para a área de trabalho, como ilustrado na Figura 22. O feixe direto apresenta um diâmetro de 4mm, mas pode ser ajustável com recurso a uma lente de ZnSe de distância focal 63,5mm e uma mesa vertical (*Thorlabs L490MZ/M*) (eixo z) que permite aproximar ou afastar a amostra da lente convergente, variando desta forma a área de interação.

Este sistema, para além de permitir um controlo da potência incidente permite também movimentar verticalmente a amostra (controlando assim a área de interação), a velocidades pré-definidas da mesa z. Deste modo consegue-se obter um ciclo com potência fixa, onde se faz variar a energia incidente de uma forma automática com a movimentação da mesa z, diminuindo e aumentando a área de interação do feixe laser.

O objetivo deste estudo visa analisar a densidade de energia, variando a potência e a área de interação da radiação laser. O ciclo 2 foi tomado como ciclo de referência, verificando qual o resultado final que se obtém para várias energias. Com o *setup* anteriormente apresentado na Figura 22, consegue-se variar a área de interação da radiação laser de 37,72mm<sup>2</sup> a 56,75mm<sup>2</sup>, permitindo estudar diferentes intensidades da radiação laser de forma a perceber qual o impacto no resultado final do tratamento. As potências máximas aplicadas variam de 50W a 70W (com intervalos de 5W), estando o resultado final demonstrado na Tabela 4.

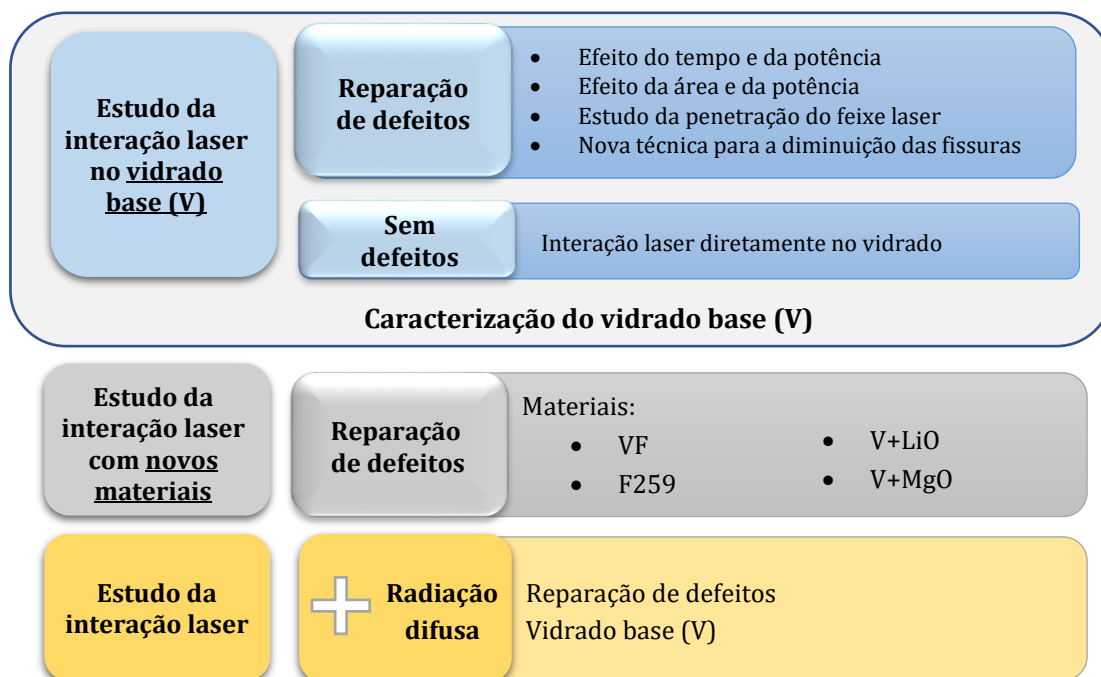
Figura 23 -Esquema das várias etapas estudadas neste trabalho.

A linha de estudo tomada neste trabalho está esquematizada na Figura 23. Esta focou-se no uso da pasta de reparação (**vidrado base: V**) para a correção dos defeitos. Desta forma consegue-se uma continuidade no material já utilizado pela Sanindusa. Neste trabalho foram estudadas várias potências (**P**) com diferentes áreas de interação da radiação laser (**A<sub>i</sub>**). Os resultados são analisados de acordo com a área que as fissuras ocupam (**A<sub>f</sub>**) bem como a área delimitada pela fissura circular (**A<sub>c</sub>**).

Com base nos resultados obtidos, surgiu a necessidade de estudar a interação laser diretamente na amostra cerâmica, sem a presença de qualquer defeito. A presença de fissuras na zona reparada a laser obriga a que fossem explorados diferentes materiais (fritas ou fundentes) utilizados na indústria cerâmica. Os novos materiais ou novas formulações com menores pontos de fusão, têm como objetivo de baixar a potência do laser utilizada. Por fim, reformulou-se o *setup* utilizado para permitir recorrer a uma lâmpada de infravermelhos, de forma a diminuir os gradientes térmicos causados pelo limite da área de interação do feixe laser e desse modo reduzir a presença de fissuras obtidas no primeiro estudo.

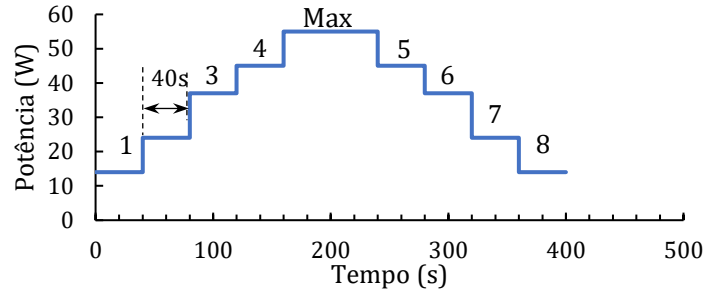
Figura 24 - Esquema do ciclo 2 de reparação (55W e um tempo de interação de 6:40min).

Nestes 3 ciclos além da diferença no tempo total de cada um deles, existe a diferença na duração entre patamares, no patamar máximo e da potência máxima. Na Figura 24 ilustra-se o ciclo 2 de reparação com base nos parâmetros correspondentes da Tabela 3.

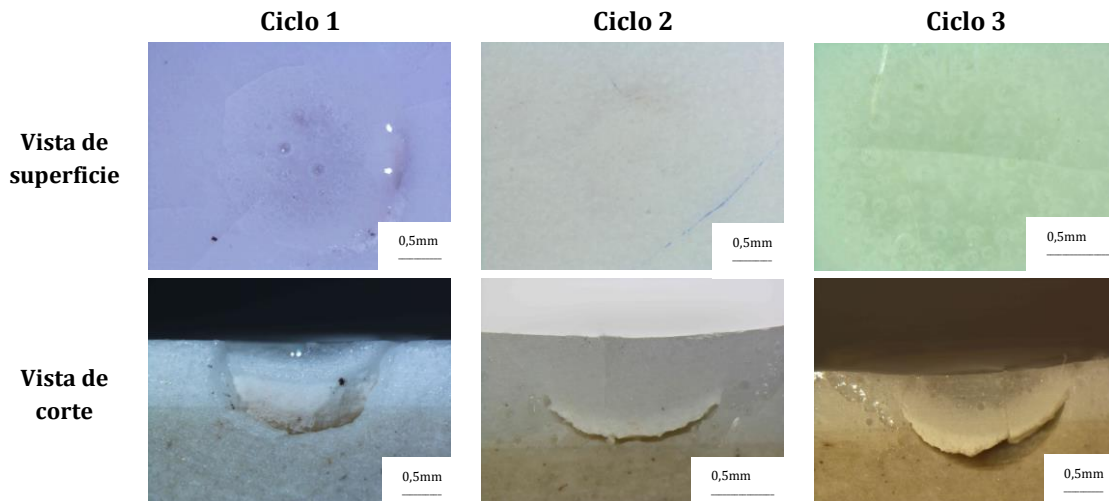
Figura 25 - Ilustração da superfície e vista de corte da correção de defeitos para os diferentes ciclos utilizados para uma área de 44,89mm<sup>2</sup>.

Os resultados obtidos destes ciclos encontram-se inseridos na Figura 25. Relativamente ao ciclo 1, a taxa de aquecimento é a que apresenta o maior declive, Figura 26, apresentando um menor número de patamares de aquecimento, mas bastante espaçados. O resultado obtido indica que a taxa de transferência de calor na peça é inferior à taxa de energia que chega pela radiação laser ao defeito, resultando num acumular de energia bastante superficial. O resultado obtido está demonstrado na Figura 25, mostrando um aspeto de transparência enquanto que o interior continua não consolidado, observando-se na vista de corte. Uma possível justificação, baseia-se na presença do excesso de transparência que pode aumentar a refletividade desta camada, o que está de acordo com a literatura [9]. Por outro lado, verifica-se a presença de bolhas de grandes dimensões que resultam da elevada fluidez do material que alteram o aspeto físico final da peça. A presença de bolhas uniformemente distribuídas em peças cerâmicas, é responsável pelo brilho característico das louças cerâmicas [8]. No entanto, estas bolhas de acordo com a literatura, possuem dimensões na ordem dos 0,08mm de diâmetro, valor que é inferior às presentes no tratamento deste ciclo que rondam os 0,2mm constituindo imperfeições no vidro.

Relativamente ao ciclo 2, adicionaram-se quatro patamares relativamente ao ciclo anterior, mantendo a potência máxima de 55W. Desta forma consegue-se uma menor variação de potência entre patamares consecutivos (um menor declive na variação da potência, Figura 26), conseguindo-se aumentar a energia fornecida à peça de forma mais lenta. O resultado é uma boa homogeneização tanto superficial como em profundidade, não sendo verificadas bolhas com este tratamento. Desta forma, a cada intervalo de incremento de potência, consegue-se que o calor seja transferido ao longo do vidro base, conseguindo que a energia seja transferida ao longo da mesma. Nestas condições deixa de ser notório o excesso de transparência à superfície,

não ocorrendo bolhas e assim a cor à superfície aproxima-se da esperada (branco com brilho), como apresentado na Figura 25 para o ciclo 2 em ambas as vistas.

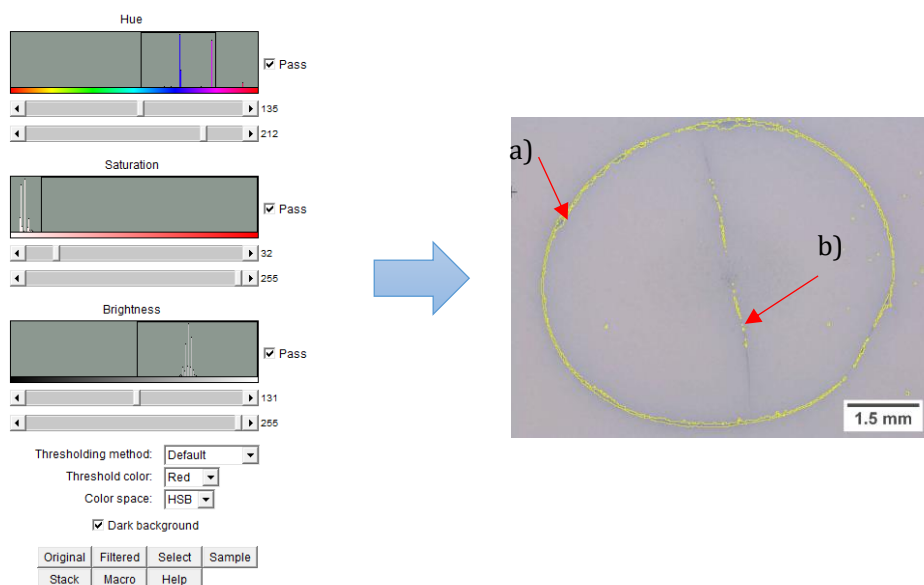
Figura 28 - Método utilizado (*Software ImageJ*) para cálculo da área ocupada pelas fissuras: a) circulares, b) radiais.

Para uma melhor visualização das imperfeições superficiais, foi utilizado azul metileno que consiste num corante de cor azul com a forma molecular  $C_{16}H_{18}ClN_3S$ , que se mistura com água para colorir as fissuras nas peças cerâmicas. Dado que as fissuras dos materiais cerâmicos absorvem bem o azul de metileno, facilita a visualização das mesmas [28], sendo este o motivo pelo qual as fissuras das amostras apresentam uma tonalidade azul. Através da observação das fissuras e, conseqüentemente, do cálculo da área que estas ocupam ( $A_f$ ), permite a sua comparação de forma quantitativa. Para tal, através do *software Image J*, foi utilizado o método de identificação de cor, *Threshold Color*, para determinar a área que as fissuras ocupam, Figura 28.

Nas fissuras, estas são classificadas em fissuras circulares, Figura 28a, e fissuras radiais, Figura 28b, que estão delimitadas pela fissura circular.

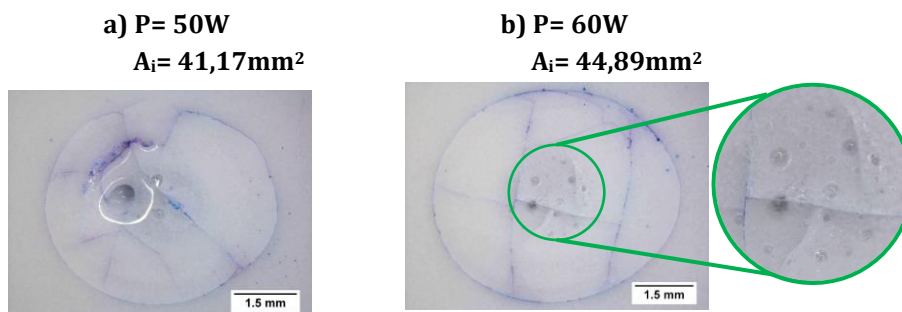
**Figura 29 - Superfície da correção do defeito para elevadas densidades de energia (região 1, excesso de transparência).**

De uma forma mais detalhada na região (1) da Figura 27, observa-se um excesso de transparência, com um aglomerado de bolhas de ar de grandes dimensões. Estas localizam-se muito superficialmente e aparecem em conjunto com fissuras tanto no defeito como na área envolvente, Figura 29.

Nas condições apresentadas, a densidade de energia foi demasiado alta resultando em instabilidades no vidrado que levou a deformações morfológica, ondulações, superfícies irregulares e, em alguns casos na fronteira do defeito verificou-se porosidade do material (Figura 29a). Este resultado está de acordo com o observado no tratamento cerâmico em [19]. No entanto, estas características podem ser minimizadas para áreas de interação maiores. Inclusive, a literatura [8] refere que os melhores resultados se obtêm para tratamentos em que a radiação laser apresenta uma área de interação quatro vezes maior que a área do defeito, o que justifica o defeito da Figura 29b. Apesar de no caso do tratamento com uma área de interação de  $41,17\text{mm}^2$  (Figura 29a) termos todas as características anteriormente descritas, é possível atenuá-las aumentando a área de interação para  $44,89\text{mm}^2$  com o aumento da potência do laser, como visualizado na (Figura 29b). A camada fundida espalha-se melhor na superfície, formando uma camada sem porosidade na fronteira do defeito [8].

A área do defeito apresenta bolhas com dimensões entre  $125$  e  $213\mu\text{m}$ . Como referido anteriormente, a cor e o brilho característicos das louças cerâmicas estão relacionadas com a presença de bolhas no seu interior que são uniformemente distribuídas [8], sendo por isso necessária a sua presença. De forma semelhante ao ocorrido anteriormente, estas bolhas apresentam grandes dimensões tornando-se visíveis a olho nú, não sendo este o aspeto desejado. As bolhas presentes no vidrado cozido pelo método convencional pela Sanindusa não apresentam qualquer tipo de semelhança quando comparadas com as da Figura 29. Enquanto que as bolhas das peças cozidas na empresa apresentam dimensões uniformes distribuindo-se uniformemente ao longo do vidrado com diâmetro de aproximadamente  $80\mu\text{m}$ , as bolhas resultantes com estes parâmetros no tratamento laser apresentam tamanhos bastante superiores ( $200\mu\text{m}$ ). Por outro lado, verifica-se uma elevada concentração de fissuras em ambos os tratamentos, revelando que o aumento da área de interação não apresenta uma boa resposta à redução das fissuras, para as potências usadas.

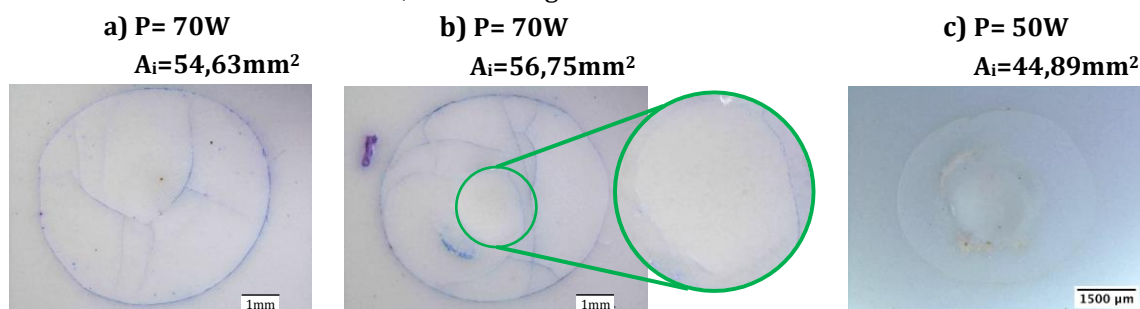
Figura 30 -Superfície da correção de defeitos: a) maturado (região 2) e b) e c) não maturado (região 3).

Quando analisamos os resultados do vidro maturado (região (2) da Figura 27), os valores de densidade de energia são mais baixos uma vez que para uma mesma potência, a área de interação é agora maior. Esta diferença resulta num vidro com uma tonalidade e um aspeto mais parecido com o pretendido, mas ainda com bastantes fissuras que ainda impossibilitam a viabilidade da técnica em prática, como é apresentado na Figura 30a. As bolhas deixam de ser tão notórias, mas as fissuras continuam bem marcadas, tanto na região do defeito como no vidro circundante.

Para do vidro não maturado (região (3) da Figura 27), a energia que chega à área do defeito é agora menor que nos casos anteriores e apresenta um resultado típico na Figura 30b-c. O vidro base apresenta uma tonalidade esbranquiçada (Figura 30b), resultado de uma fraca interação do laser. O vidro base no interior não chega a maturar. Em casos mais acentuados, verifica-se que existe material em torno do defeito que também não está maturado, Figura 30c. A energia do laser absorvida pela superfície não foi suficiente para resultar numa fusão completa. Desta forma, não é criada uma homogeneização entre o vidro da peça e o defeito.

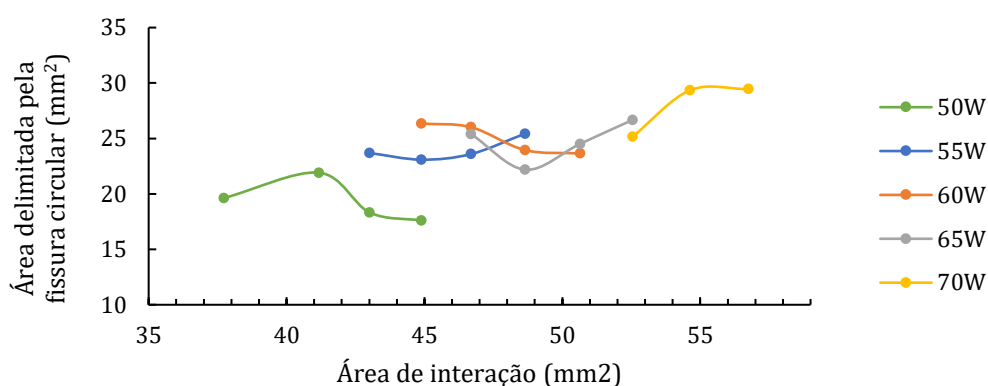
Figura 31 - Análise da área delimitada pela fissura circular em função da área de interação do laser para potências de 50 a 70W.

Na Figura 31, está demonstrada a relação entre a área delimitada da fissura circular e a área de interação para as diferentes potências estudadas na Tabela 4. De uma forma geral verifica-se que o aumento da área de interação laser é acompanhada de um aumento da área delimitada pelas fissuras circulares, à medida que se aumenta a potência utilizada. Verifica-se também que as áreas de interação do laser estão próximas do dobro das áreas delimitadas pelas fissuras circulares. No entanto, se nos restringirmos à área de 44,89mm<sup>2</sup>, verifica-se que o aumento da potência interfere com o aumento da área da fissura circular, comportamento este que é sustentado por [8], havendo uma grande variação quando se altera a potência de 50W para 55W. Mas por outro lado, para a áreas de 48,65mm<sup>2</sup>, o aumento da fissura é acompanhado com a diminuição da potência, apresentando uma maior área para 55W e uma menor área para 65W. Em relação a esta situação, não há na literatura sustentação para estes resultados, mas pode indicar que a variação do diâmetro da fissura apesar de ser proporcional à potência usada, existem valores ótimos de potência para que o diâmetro da fissura seja mínimo.

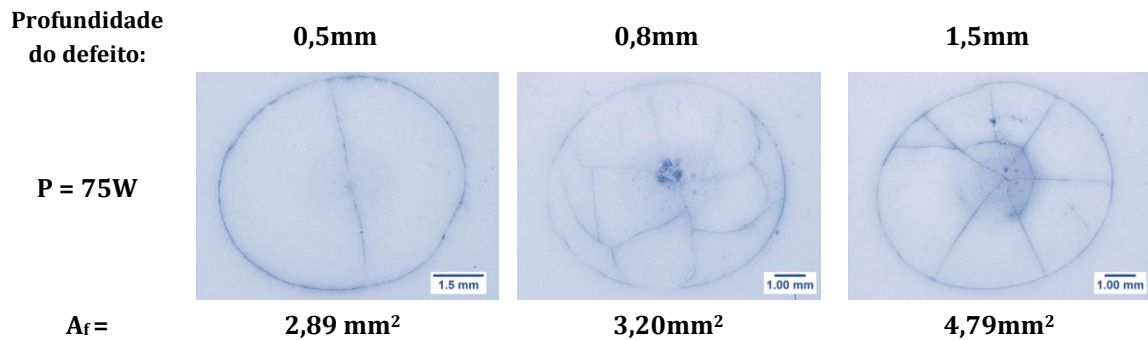
Figura 32 – Superfície de defeitos reparados com tratamento laser com uma potência máx. de 75W e uma área de interação de 54,63mm<sup>2</sup> para profundidades de defeitos com diferentes dimensões.

Na Figura 32 estão ilustrados três exemplos típicos de cada profundidade, para um tratamento com 75W de potência. Com estes parâmetros observar-se que a quantidade de material aplicada no defeito interfere com o resultado final do tratamento. Ainda é apresentado na Figura 32, a área ocupada pelas fissuras nas respectivas amostras.

É notório à primeira vista o agravamento das fissuras à medida que o defeito é mais profundo, ou seja, quando é aplicada uma maior quantidade de vidro base. Juntamente com a formação de fissuras, observa-se o aparecimento de bolhas de ar em que o material apresenta um aspeto mais transparente, indicando que o material funde com mais facilidade quando a profundidade do defeito é maior. Tal pode dever-se à taxa de arrefecimento da superfície fundida que é significativamente maior do que nas camadas internas [25]. O gradiente de temperatura emergente pode ser a origem das chamadas fissuras microscópicas na superfície da região fundida,

fissuras radiais [8] que associado a uma maior quantidade de material (maior absorção) [19][29], gera um maior gradiente térmico, resultando em mais fissuras.

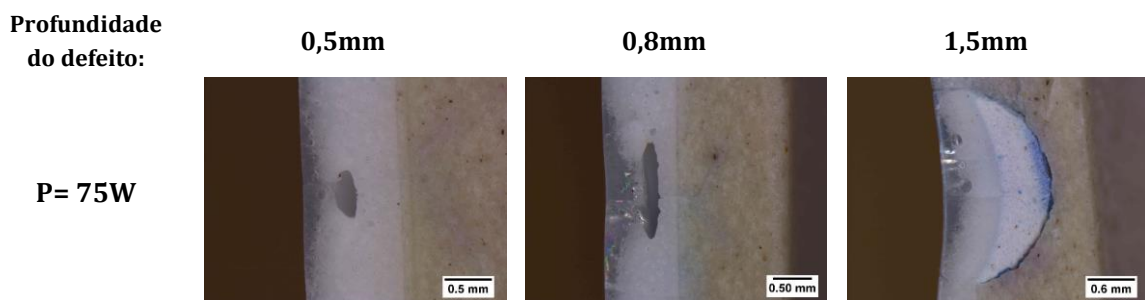
Figura 33 – Vista em corte de defeitos reparados com tratamento laser com uma potência máxima de 75 W e uma área de interação de 54,63mm<sup>2</sup> para diferentes profundidades.

Analisando as amostras em vista de corte, Figura 33, observam-se duas situações diferentes. Para o caso dos defeitos com menores dimensões, observa-se que o feixe interagiu na totalidade do material. No entanto verifica-se que o mesmo contraiu durante o tratamento, o que pode indicar que durante o processo, o material foi contraindo, deslocando-se para a superfície, estando mais próximo da radiação laser, levando a que o material fundisse na totalidade deixando um espaço oco no seu interior. No defeito mais profundo, verifica-se o caso oposto. O material contraiu na direção do interior do defeito. É como se houvesse um abatimento do material (à superfície), ficando com uma forma côncava.

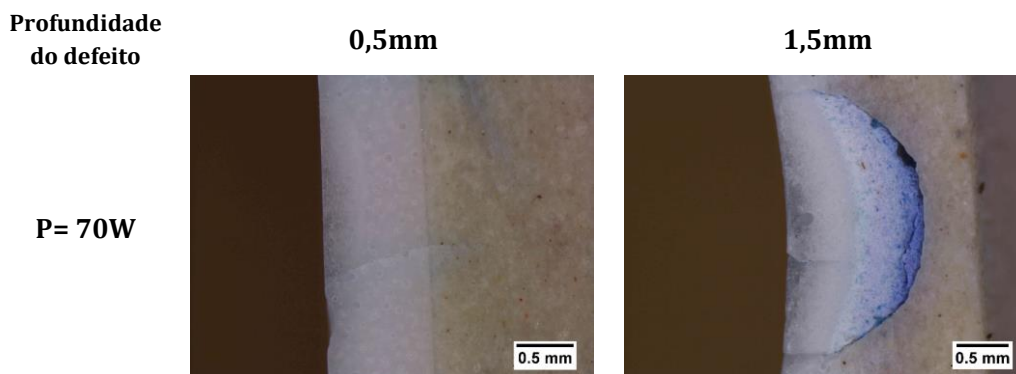
Figura 34 - Vista de corte de defeitos com várias profundidades

No entanto, potência de 70W, Figura 34, parece ser adequada ao tratamento para um defeito de aproximadamente 0,5mm, uma vez se verifica um resultado homogêneo. Por outro lado, a quantidade do material tem influência na absorção da radiação, uma vez que para defeitos mais profundos, existe uma maior densidade de energia à superfície, demonstrada pela presença de vidro translúcido à superfície, concluindo-se que defeitos menos profundos conduzam a melhores resultados no tratamento laser.

Por outro lado, verifica-se que a quantidade de material influencia na condução do calor, uma vez que para defeitos mais profundos, existe uma maior energia à superfície (demonstrada pela presença do excesso de transparência na Figura 34 para uma profundidade de 1,5mm) enquanto que para o caso de defeitos menos profundos, verifica-se uma homogeneização da região do defeito, deixando de ser tão perceptível a sua presença.

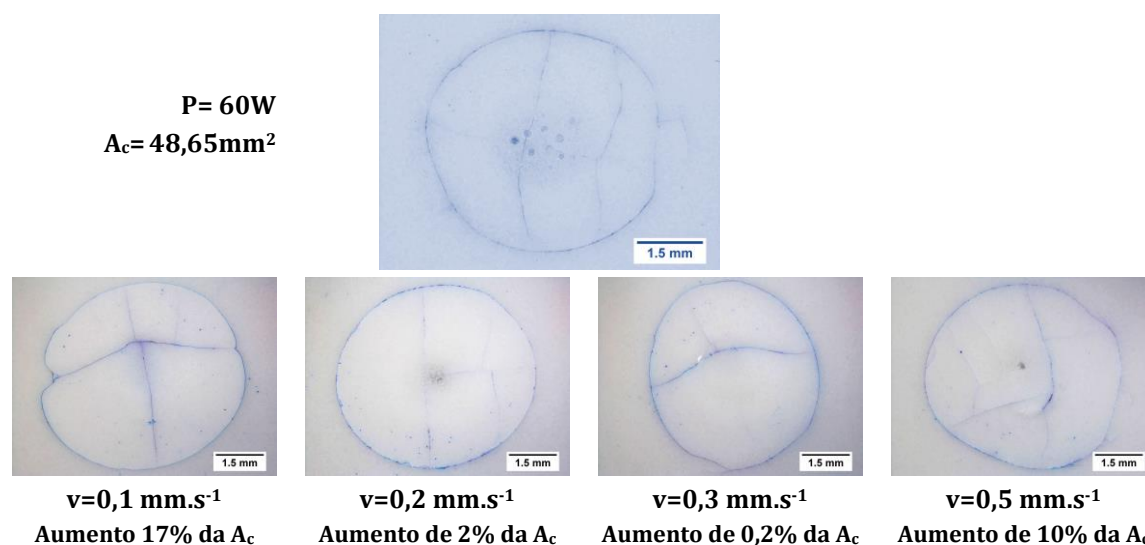
**Figura 35 - Superfície da correção do tratamento com deslocação da amostra em direção à lente com diferentes velocidades e potência fixa em relação à amostra referência da secção 5.1.2.**

Na Figura 35, estão apresentados os resultados obtidos para uma potência de 60W bem como a amostra de referência. Para comparação dos diferentes métodos, foi calculada a área delimitada pela fissura circular, para as amostras realizadas com uma potência de 50W e 60W, bem como da amostra de referência. Com base nas áreas calculadas, foi determinado o aumento da variação da área em relação à amostra de referência, a qual está apresentada também na Figura 35. Analisando os resultados e contrariamente ao esperado, verificou-se que para além da fissura continuar bem visível, ocorreu um aumento da área até um máximo de 17% em relação ao diâmetro de referência.

Com este estudo foi possível verificar que ocorre uma ligeira redução no número de fissuras presentes no defeito para velocidades de 0,2mm.s<sup>-1</sup> e 0,3mm.s<sup>-1</sup>, tendo-se verificado o mesmo efeito no estudo de 50W. Relativamente ao interior, verificou-se que este apresenta um resultado com menor transparência e menor quantidade de bolhas após o tratamento térmico. O facto do aquecimento ser mais gradual (comparativamente ao estudo anterior), pode ser o fator responsável pela redução do número de fissuras e pelo facto do vidro base apresentar um aspeto maturado.

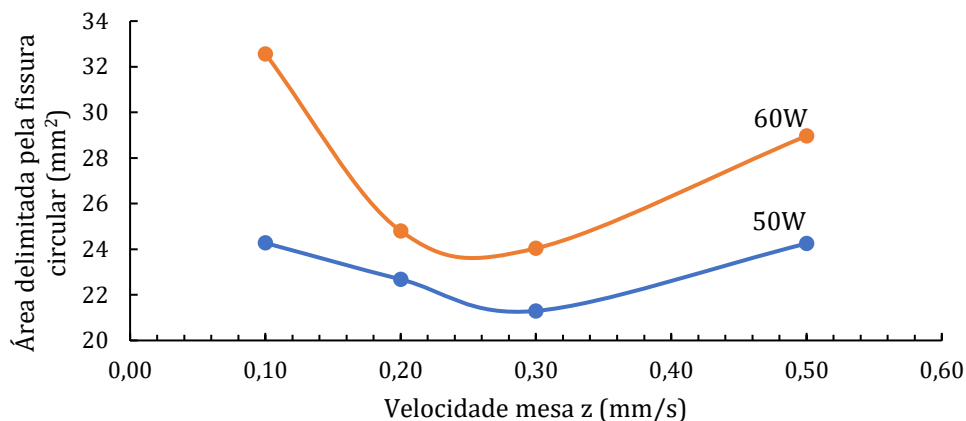
Figura 36 - Relação do diâmetro da fissura circular em função da velocidade da mesa z, para duas potências do laser.

Na Figura 36 é possível verificar que existe uma relação entre a velocidade de aproximação da amostra à lente e a área delimitada pela fissura circular da amostra. Para além da potência usada e da variação da área de interação do feixe laser, é possível variar a área de interação em função da velocidade de aproximação. Esta análise poderá ser justificada de forma análoga ao estudo do tempo de interação (secção 5.1.1), uma vez que dependendo da velocidade da mesa z, o tempo de tratamento pode variar. Para velocidades muito elevadas, o processo é de tal forma rápido, que resulta numa interação muito superficial onde a área delimitada pela fissura circular apresenta dimensões superiores, devido aos elevados gradientes térmicos. Para o caso de velocidades mais lentas, a fissura também apresenta grandes dimensões resultantes da difusão do calor pela amostra. Para velocidades intermédias de tratamento (0,2 e 0,3 mm.s<sup>-1</sup>), obteve-se uma área delimitada pela fissura circular mais pequena. Uma explicação possível pode dever-se a uma condução do calor radial no interior do defeito de forma mais homogénea.

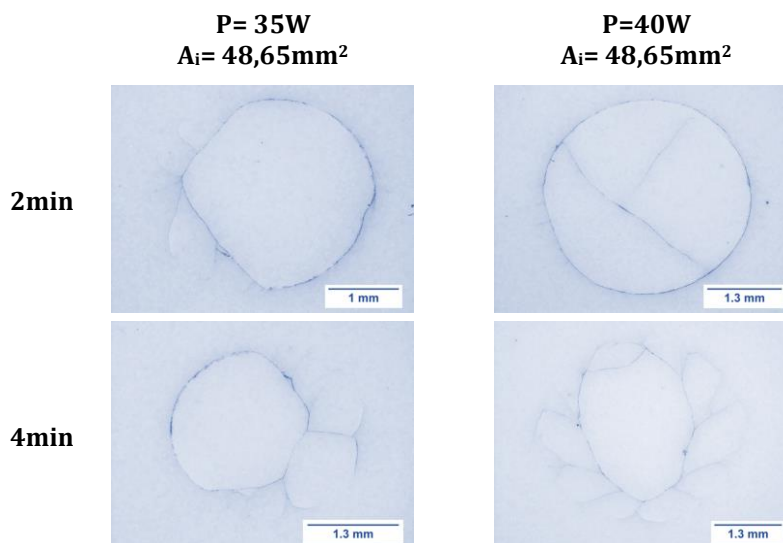
Figura 37 - Superfície da interação laser diretamente na superfície do vidro sem defeito com diferentes potências e tempos de interação.

Para tal, realizou-se um estudo interagindo o feixe laser diretamente na superfície da amostra, sem a existência de qualquer defeito para uma área fixa de  $48,65\text{mm}^2$ . O ciclo utilizado foi idêntico ao anteriormente estudado, com uma pequena alteração do tempo de interação do patamar máximo, assim como a potência máxima usada. Os tempos de interação escolhidos variam de 1:20min a 4min, com potências de 20W a 45W sendo demonstrados alguns dos casos na Figura 37.

Osvay K. [8], fez um estudo da potência mínima capaz de alterar a superfície cerâmica verificando que existe um limiar de potência em que as fissuras começam a aparecer. De igual forma, tendo em conta o vidro base e as propriedades do laser usado, verificou-se que tal acontece para potências próximas de 30W quando usada uma área de 48,65mm<sup>2</sup>, e que para potências inferiores não se observam fissuras. Potências superiores provocam fenómenos físicos na superfície do vidro, nomeadamente fissuras radiais e circulares. Para os casos de 35W, observa-se que a superfície atingiu uma temperatura tal, que levou a que fossem criadas pequenas fissuras de formas circulares aleatoriamente distribuídas. Aumentando o valor da potência para 40W, verifica-se que a mesma apresenta a forma circular como a que surge nos estudos anteriores, agravando-se para potências superiores a esta, chegando mesmo a partir a amostra.

Comparativamente ao tempo de interação, verifica-se que para tempos menores, a fissura circular fica mais marcada quando comparado com os 4min de patamar máximo. Indicando que não só a potência tem a capacidade de interferir nas fissuras que surgem no tratamento, mas que o tempo também influencia as fissuras que surgem durante o tratamento.

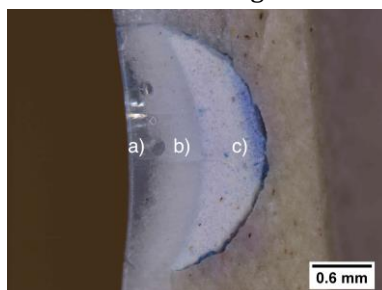
Figura 38 - Vista de corte após tratamento laser com potência máxima de 75W do vidro base, onde é visualizado a) excesso de transparência, b) vidro maturado e c) vidro não maturado.

O tratamento laser, como ficou visto em imagens de corte apresentados nos subcapítulos anteriores, consegue alterar o estado físico do vidro base, resultando também em três zonas distintas da superfície para o interior do defeito: zona de excesso de transparência, vidro maturado e vidro não maturado, como observado na Figura 38.

De forma a identificar os componentes existentes nestas 3 camadas, procedeu-se à análise por EDS acoplado ao SEM (*Scanning Electronic Microscopy*) para identificar qualitativamente os elementos químicos em cada camada ilustrada na Figura 38, tendo como referência uma zona sem tratamento a laser (apenas cozida no forno). O equipamento utilizado foi o *Phenom Pro da PhenomWorld* do Centro Tecnológico de Cerâmica e Vidro. Esta técnica permite a análise superficial da amostra através da interação por varrimento de um feixe de elétrons acelerados por uma diferença de potencial elétrica. Esta interação produz sinais contendo informação acerca da composição

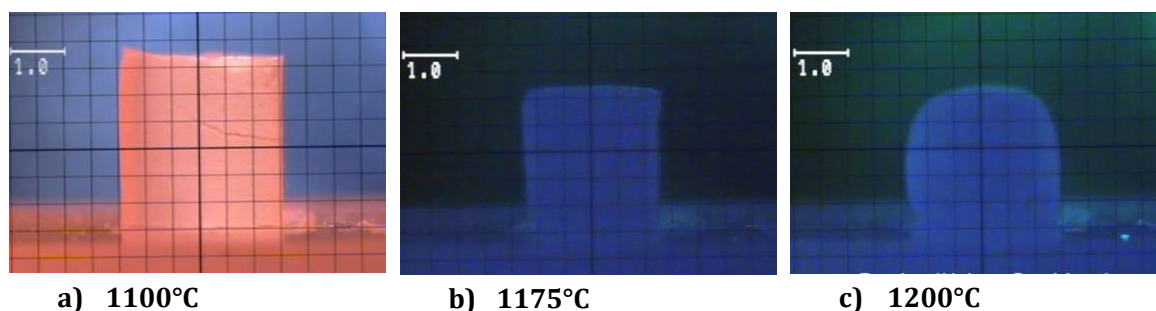
a) 1100°C

b) 1175°C

Figura 39 - Fotografias da microscopia de aquecimento para o vidro base em diferentes temperaturas.

Para simular as condições do processo de reparação, foi preparado um provete a partir de um fragmento da chacota. Desta forma verifica-se que o vidro base é muito estável até temperaturas próximas de 1100°C, sendo alterada a sua forma para temperaturas superiores. Na Figura 39, observa-se que o corpo começa a entrar em fusão para temperaturas acima dos 1175°C, com a deformação do corpo cerâmico começando a surgir uma forma esférica para temperaturas de 1200°C. A partir da determinação do ângulo de contacto efetivo vidro/pasta é possível inferir o comportamento com base em condições equiparadas às do processo de reparação Figura 40.

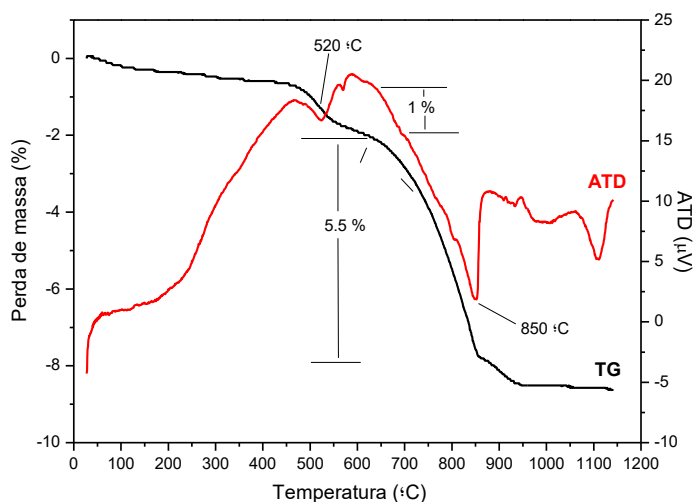
Figura 41: Análise ATD-TG da amostra do vidro base.

A análise termogravimétrica do vidro, Figura 41, foi efetuada com recurso ao equipamento da marca *Netzsch STA 409 EP* do Departamento de Materiais e Cerâmica da Universidade de Aveiro, com uma taxa de aquecimento de 5°C/min até uma temperatura de 1140°C. Esta técnica permite medir a variação da massa do material, tanto em função do aumento da temperatura como isotermicamente.

Como observado na Figura 41, o vidro base apresenta uma perda total, em percentagem mássica, de 8,6 %, verificando-se que perto dos 100°C a curva apresenta um declive muito baixo resultado da evaporação da água [34]. Os dois declives bem definidos para 520 °C e para temperaturas entre os 700 °C e os 850 °C, correspondem a perdas de massa relacionadas com processos de decomposição de compostos que fazem parte da composição do vidro. Esta observação é confirmada pela presença de picos endotérmicos, na análise realizada por ATD, nas mesmas gamas de temperaturas. A perda de massa que tem lugar aos 520°C será devido à decomposição dos carbonatos, como ocorre em [35] em que estudam as propriedades de um vidro cerâmico ao longo do aumento da temperatura. Perto dos 573°C verifica-se também um efeito endotérmico, embora de pequenas dimensões, que se pode dever à transição do quartzo  $\alpha$  para  $\beta$ , como evidenciado em [34], onde estudam os comportamentos físicos e mecânicos de argilas (de acordo com a secção 2.1). Por outro lado, o segundo declive que aparece para valores entre os 700 °C e os 850 °C, pode ser atribuída à decomposição do carbonato de cálcio e do carbonato de bário [35], sendo que o primeiro apresenta temperaturas de decomposição por volta dos 825 °C e o segundo ligeiramente mais baixas, a 800 °C. No entanto, também pode ser devido à decomposição da fase da calcite [34]. Neste mesmo artigo, é descrito um pico exotérmico resultante da cristalização da anortite ( $\text{CaAl}_2\text{Si}_2\text{O}_8$ ), no entanto, a Figura 41 não apresenta qualquer saliência para essa temperatura.

A perda de massa associada às decomposições dos compostos presentes no vidro base, atinge valores próximos de 9%, como visto na Figura 41 no gráfico TG, o que pode explicar o abatimento (ou espaços ociosos) que surgem durante o tratamento a laser em algumas amostras estudadas. Este problema não pode ser só controlado com a adição de uma pequena quantidade de material em excesso, fazendo com que fique saliente vidro base à superfície do defeito. É que pelo facto de existir este volume acima da superfície faz com que esta não fique perfeita.
