**Estudo da tecnologia laser na reparação de defeitos  
em louças cerâmicas**

Dissertação apresentada à Universidade de Aveiro para cumprimento dos requisitos necessários à obtenção do grau de Mestre em Engenharia Física, realizada sob a orientação científica do Doutor Nuno Miguel Freitas Ferreira, Estagiário de pós-doutoramento do Departamento de Física da Universidade de Aveiro e da Professora Doutora Florinda Mendes Costa, Professora associada do Departamento de Física da Universidade de Aveiro.

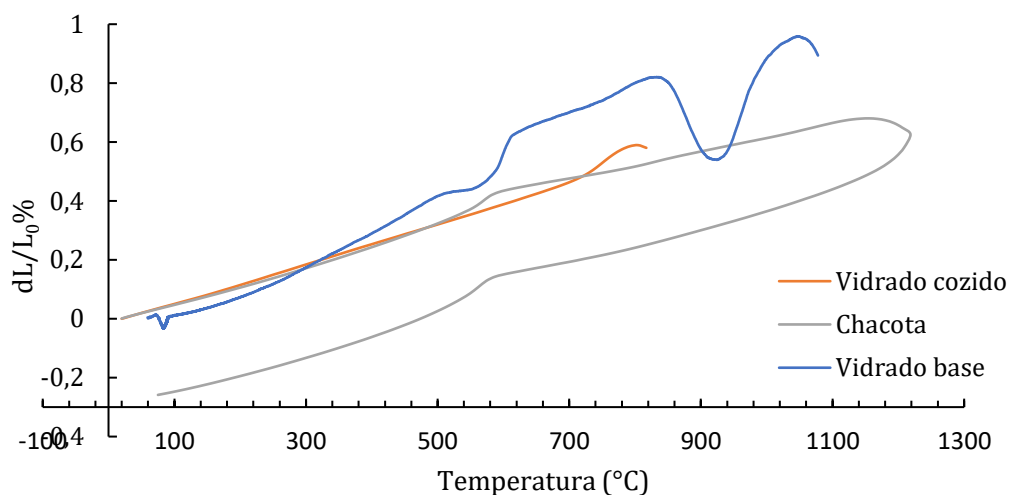
**Figura 42 - Análise dilatométrica do vidro base (azul), do vidro cozido (laranja) e da chacota (cinzento) após tratamento térmico com o ciclo utilizado na Sanindusa ( $T_{\text{max.}} = 1210^{\circ}\text{C}$  e taxa de aquecimento de  $5^{\circ}\text{C}/\text{min}$ ).**

Nos resultados do vidro base (Figura 42), verifica-se uma mudança na linearidade da expansão entre os  $450^{\circ}\text{C}$  e os  $600^{\circ}\text{C}$  que pode ser devido tanto à desidratação da argila, como da transição do quartzo  $\alpha$  para  $\beta$ , tendo sido observado este comportamento por Zouaoui et al [34] quando estudaram as propriedades físicas e mecânicas da argila cerâmica. Neste mesmo estudo também foi verificado que a expansão que ocorre dos  $600^{\circ}\text{C}$  aos  $800^{\circ}\text{C}$  seja devida à libertação de  $\text{CO}_2$  e que a expansão que ocorre dos  $880^{\circ}\text{C}$  e os  $940^{\circ}\text{C}$  seja característica da reestruturação estrutural. O mesmo estudo também refere que a expansão após os  $940^{\circ}\text{C}$  seja devido à dificuldade da libertação de  $\text{CO}_2$  decorrente da decomposição da calcita em escapar da amostra de argila compacta [34].

A análise dilatométrica do vidro de reparação (após cozedura a  $1210^{\circ}\text{C}$ ), revelou coeficientes de dilatação estáveis até aos  $500^{\circ}\text{C}$ , como pode ser observado na Figura 42. O facto de já ter sido cozido, faz com que a maioria das reações químicas irreversíveis tenham já sido ocorridas no processo de cozedura, tornando a sua curva de dilatação estável com a evolução da temperatura [36]. A partir destes resultados foram medidos os valores do coeficiente de dilatação térmica linear:  $6,57 \times 10^{-6} \text{ }^{\circ}\text{C}^{-1}$  ( $20^{\circ}\text{C}$ -  $300^{\circ}\text{C}$ ),  $6,66 \times 10^{-6} \text{ }^{\circ}\text{C}^{-1}$  ( $20^{\circ}\text{C}$ -  $400^{\circ}\text{C}$ ) e  $6,67 \times 10^{-6} \text{ }^{\circ}\text{C}^{-1}$  ( $20^{\circ}\text{C}$ -  $500^{\circ}\text{C}$ ). A temperatura de transformação foi registada aos  $724^{\circ}\text{C}$  e a temperatura de amolecimento ocorreu aos  $803^{\circ}\text{C}$ .

Por outro lado, é ainda evidenciada a curva dilatométrica da chacota sendo este o material que serve de base ao vidro. Como se pode observar, a curva da chacota apresenta um comportamento dilatométrico semelhante ao do vidro cozido, sendo este um comportamento favorável, uma vez que ambos acompanham as mesmas expansões, minimizando as tensões de tração ou contração suscetíveis de criar fissuras no final do tratamento. No entanto, é de salientar que a taxa de aquecimento usada para a análise dilatométrica não corresponde à taxa de aquecimento utilizada na radiação laser sendo esta muito maior comparativamente ao forno [36]. Tal pode justificar a presença de fissuras que são criadas durante o tratamento térmico do laser.

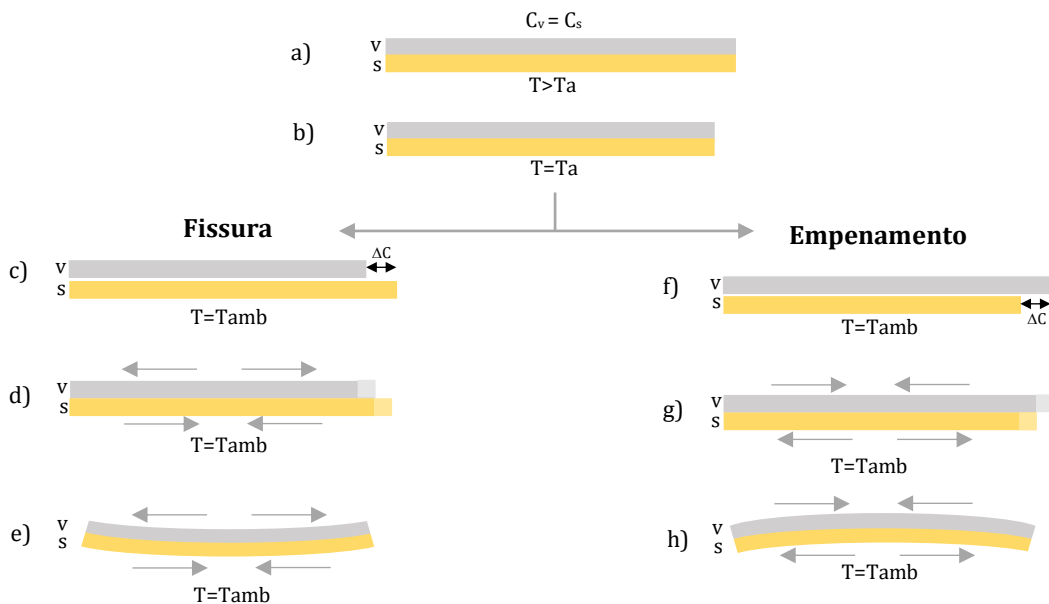
**Figura 43 – Curvatura resultante da tensão entre vidro/suporte que ocorre ao longo do processo de arrefecimento com  $T_a$  a temperatura da transição vítrea,  $T_{amb}$  a temperatura ambiente,  $C_v$  comprimento do vidro e  $C_s$  comprimento do suporte (setas indicadores da tensão em cada material). Adaptado de [37].**

Para uma melhor compreensão dos defeitos (fissuras e empenamentos) que surgem no tratamento térmico a laser é apresentado na Figura 43 o esquema relativamente às duas situações.

Para temperaturas elevadas está definido que ambos os materiais se encontram com as mesmas dimensões, sendo considerado este como ponto de partida para o processo de arrefecimento, Figura 43a, sendo  $C_v$  a dimensão do vidro e  $C_s$  a dimensão do suporte. Considerando que as duas camadas não estão ligadas rigidamente na interface vidro-suporte, podendo cada camada contrair livremente até chegar à temperatura de transição vítrea ( $T_a$ ) que constitui o caso ideal em que não ocorrem tensões na interface do vidro com o suporte, Figura 43b. Abaixo desta temperatura, começam a ser criadas tensões entre a interface do vidro com o suporte até chegar à temperatura ambiente ( $T_{amb}$ ) sendo as tensões minimizadas pela sequência apresentada na Figura 43c-e. A forte união entre os materiais faz com que ambos passem a ter as mesmas dimensões, sendo criadas tensões na interface. No caso em que o vidro apresenta uma contração maior que a do suporte, este fica sujeito a forças de tração que são minimizadas pela formação de fissuras. De uma forma inversa, temos o caso em que o suporte adquire uma contração superior à do vidro, dando origem ao empenamento, como demonstrado na Figura 43f-h. As transformações apresentam o mesmo raciocínio, sendo que o resultado final consiste numa forma convexa, resultado da contração excessiva do suporte ficando submetido a uma força de tração, Figura 43h.

Combinando estes resultados com os apresentados na Figura 43, fica demonstrada a existência um comportamento à tração do vidro que resulta da sua maior contração. As fissuras criadas pela tecnologia laser apresentam um desnivelamento tanto na zona fronteira da interação laser, como na região central dos defeitos tratados. A dilatometria apresentada na Figura 42 revelou uma maior dilatação para o vidro base relativamente ao vidro cozido, justificando assim a formação da fissura. A zona tratada apresenta uma forma côncava, Figura 43e, resultado de uma contração maior na superfície em comparação com o interior. As tensões criadas no arrefecimento são minimizadas pela rotura do vidro base dando origem às fissuras, resultando numa boa acomodação do material.

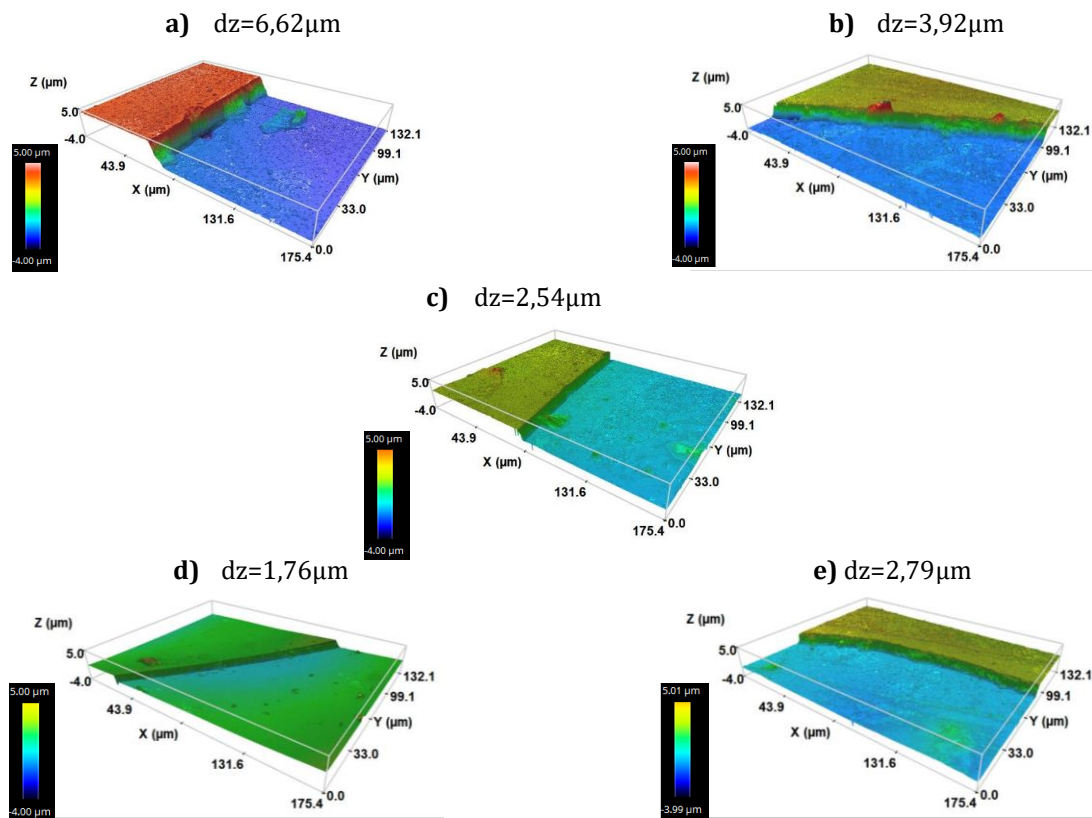
**Figura 44** - Imagens da perfilometria ótica com uma resolução de 100x, das fissuras circulares a)  $P=65W$  com  $0,88mm$  de profundidade  $A_i=48,65mm^2$ , b)  $P=60W$   $v=0,3mm/s$  e c)  $P=60W$   $v=0,1mm/s$  e fissuras radiais d)  $P=75W$  com  $1,4mm$  de profundidade e e)  $P=60W$   $v=0,1mm/s$ .

Neste sentido, para uma visualização rigorosa e detalhada das fissuras criadas pela interação laser, foi utilizada a técnica de perfilometria ótica 3D. Esta técnica é bastante útil quando se pretende caracterizar a topografia superficial [38], sendo uma técnica não destrutiva, uma vez que não existe contacto, adquirindo o perfil topográfico através da interferência ótica, conseguindo assim imagens de alta resolução no eixo z, enquanto que nos eixos x e y a informação é obtida num microscópio ótico [37]. Para o estudo, foi utilizado o perfilómetro ótico *S Neox Non-contact 3D optical profiler* da *Sensofar* do Departamento de Materiais e Cerâmica da Universidade de Aveiro, para analisar tanto a área onde está aplicado o vidro base, bem como a área envolvente. Foram analisadas várias amostras dos diferentes estudos realizados até ao momento, ilustrando algumas imagens representativas na Figura 44, sendo dz o desnivelamento entre a zona não tratada a laser e a zona tratada, isto é a diferença entre a cota entre a zona exterior à fissura circular e a zona interior Figura 44a-c. As Figura 44d-e são referentes às fissuras radiais, isto é, internas na zona da área de interação do feixe, e que se observa um comportamento semelhante.

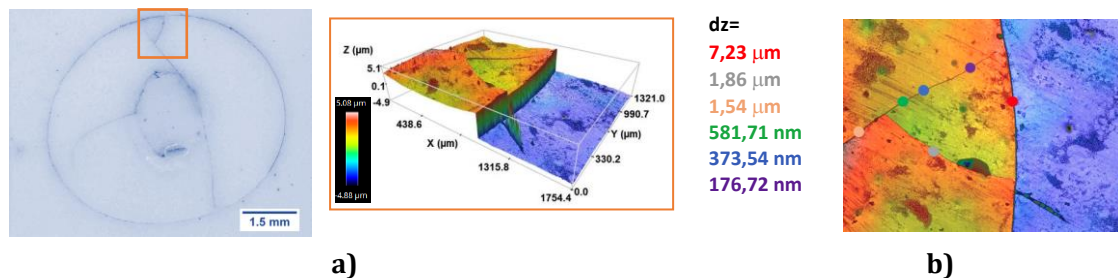
Figura 45 - Representação da ramificação de uma fissura com uma resolução de 20x, da a) vista 3D e b) vista 2D, para um tratamento numa amostra de P=56W com uma profundidade de 0,88mm.

Por outro lado, verifica-se que não existe uma relação entre as potências e a altura dos desníveis, verificando-se unicamente uma variação da altura ao longo da fissura. Na Figura 45 observam-se várias fissuras no mesmo defeito com tratamento laser. Verifica-se que o desnível da fissura circular é bastante superior ao das fissuras radiais, como observado na Figura 45b, tendo o ponto a vermelho o maior valor com 7,23 $\mu\text{m}$ . Nas fissuras radiais, Figura 45a, estes podem adquirir várias alturas.

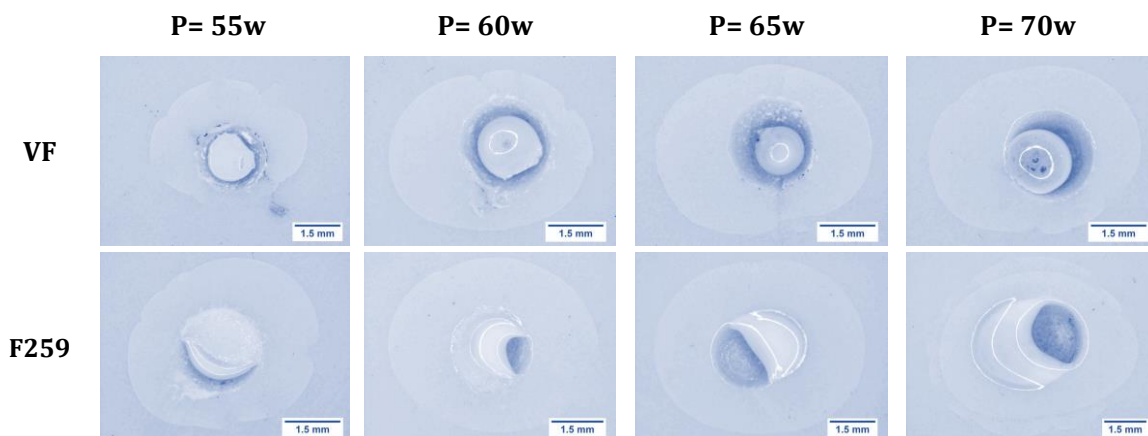
Figura 46 – Superfície da correção dos defeitos para os materiais: VF e F259 com o ciclo 2 e a uma área de 54,63mm<sup>2</sup>.

Nas Figura 46 e Figura 47 estão representados os resultados obtidos da interação laser utilizando os materiais acima descritos para potências máximas de 55W a 70W. O ciclo de tratamento está de acordo com 5.1.2, para uma área de 54,63mm<sup>2</sup>. No caso da utilização do VF, verifica-se que o material aplicado contrai de forma a originar uma esfera sólida, de tal forma que esta não se espalha mesmo quando é aumentada a potência. Para além disso, observa-se que o

material aplicado no defeito não tem compatibilidade com o vidro envolvente, não existindo qualquer ligação entre o VF e o vidro cozido. Segundo a literatura, este comportamento não é propriamente inesperado, verificando que o laser ao incidir na camada de esmalte crú, apenas funde o revestimento enquanto que a superfície da amostra de porcelana permaneceu sólida, apresentando como resultado uma gota formada a partir do esmalte derretido devido à força de tensão superficial entre as superfícies fluido-sólidas [6].

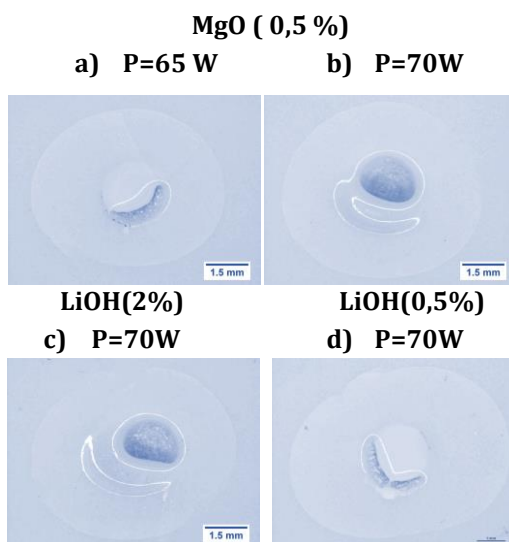
Figura 47 - - Superfície da correção dos defeitos para os materiais: MgO e LiOH e 0,5 e 2 % com o ciclo 2 e a uma área de 54,63mm<sup>2</sup>.

Nos restantes casos estudados, os resultados apresentam um comportamento similar entre si após interação laser. O material apresenta uma contração numa determinada região da fronteira entre o defeito/vidrado onde se verifica adesão do material, deixando a outra parte do defeito a descoberta.

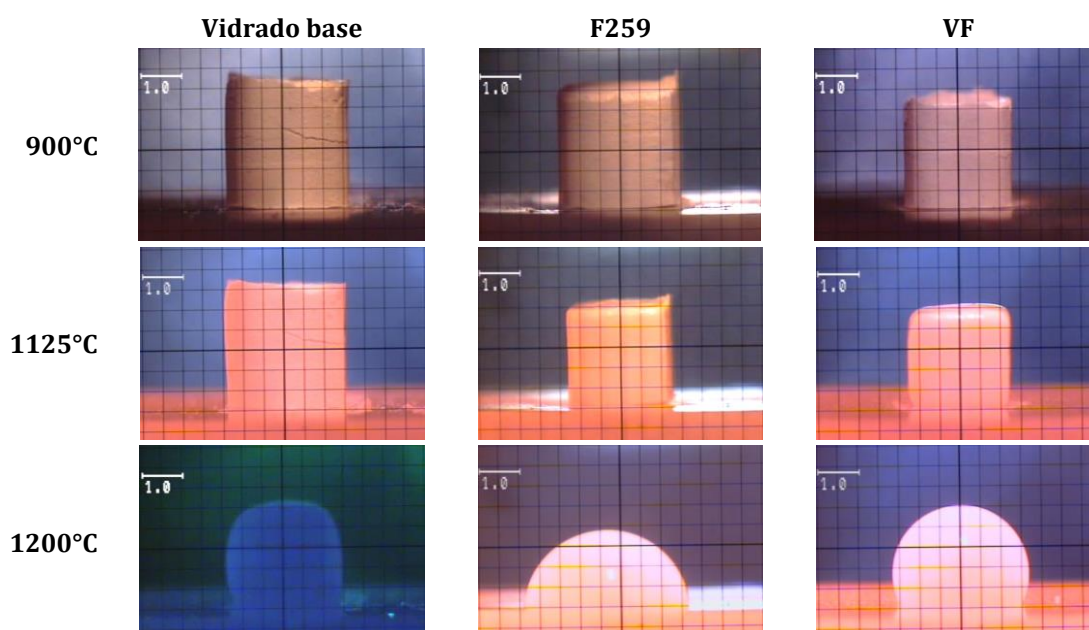
Figura 48 - Fotografias da microscopia de aquecimento para os diferentes materiais.

Para verificar o comportamento térmico dos materiais estudados no ponto anterior, fez-se uma caracterização dos mesmos mediante o recurso à microscopia de aquecimento, Figura 48 e de uma dilatometria, Figura 49, comparativamente ao vidro base. Através da microscopia de aquecimento, é possível verificar que existe uma redução da temperatura de fusão para os casos da F259 e do vidro fritado, comparativamente ao vidro base, Figura 48. Até aos 900°C, a F259 mantém-se estável e com a forma inicial. Acima desta temperatura, observa-se uma contração ainda que de forma lenta, notando-se claramente um desfasamento entre os 1000°C e os 1125°C, comparativamente ao vidro base que contrai mais tarde. Aos 1150 °C a F259 já evoluiu para uma forma esférica, ao contrário do vidro base, atingindo a semi-esfera aos 1200°C.

Em relação ao VF, verifica-se que contrai mais rapidamente, apresentando aos 900°C o volume menor dos três, começando a perder a forma perto dos 1125°C quando comparada com os outros materiais. No entanto, apresenta uma viscosidade menor que a da F259, onde se repara que para os 1200°C mantêm uma forma esférica enquanto que a F259 apresenta um grau de molhabilidade maior, apresentando um ângulo de contacto efetivo à temperatura de 1270°C de 70,1°. Comparativamente com o vidro base à mesma temperatura, a F259 apresenta também uma maior molhabilidade, sendo o ângulo de contacto efetivo do vidro base de 86,5°.

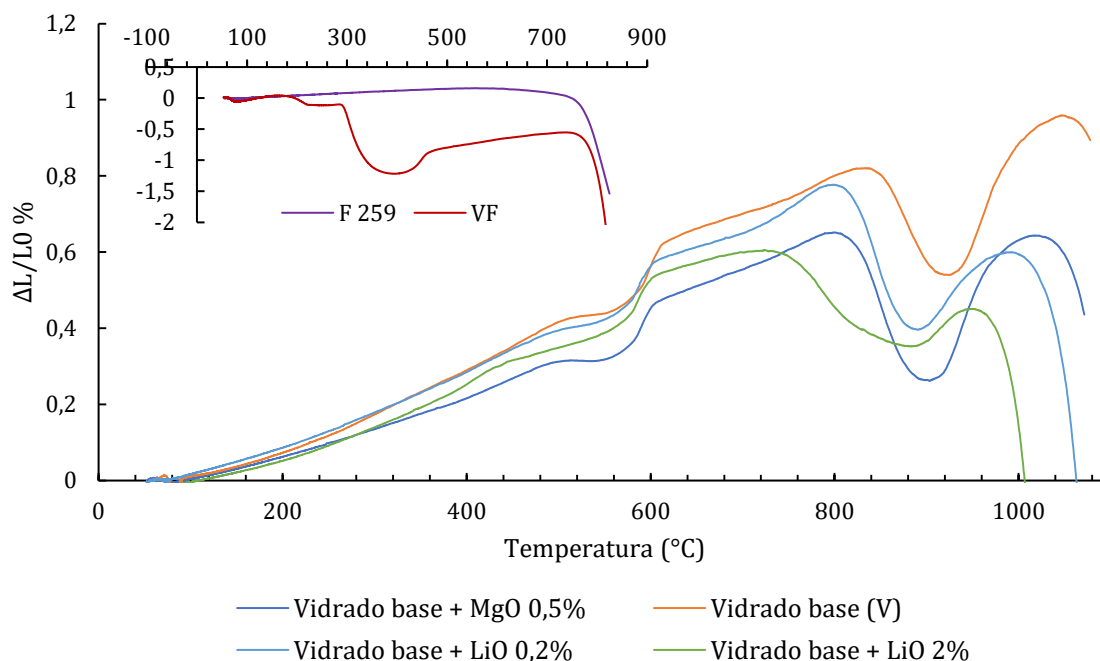
**Figura 49 - Análise dilatométrica para os novos materiais utilizados: vidro base (V), vidro+0,2%LiO, vidro+2%LiO, vidro+0,5%MgO, vidro fritado, F259.**

A microscopia de aquecimento revelou que a contração destes três materiais ocorre para diferentes temperaturas, sendo esta contração demonstrada na dilatometria da Figura 49. É possível verificar que todos os materiais apresentam uma menor dilatação, relativamente ao vidro base. No entanto, todas as misturas que contenham o vidro base, apresentam um comportamento semelhante uma vez que as concentrações de material adicionadas apresentam valores baixos (0,5% e 2%). No entanto, o LiOH de 2% apresenta uma diminuição de quase 100°C na transição vítrea quando comparado com o vidro base. Na prática, esta diminuição na transição vítrea não traz grandes vantagens, continuando a ser necessárias elevadas potências no tratamento laser. Além disso, a adição tanto de LiOH como de MgO, gera uma alta incompatibilidade com o vidro base acabando por não ter o comportamento suposto. Em relação ao VF, este apresenta uma contração para temperaturas logo acima dos 200°C demonstrando-se como o material é mais instável. De facto, na secção anterior verificou-se que o uso deste material no tratamento laser apresenta a formação de uma esfera (como observado na Figura 46) que pode ser devida a este comportamento. Relativamente à F259, esta apresenta uma dilatação baixa relativamente ao vidro base, resultando na incompatibilidade do tratamento laser.

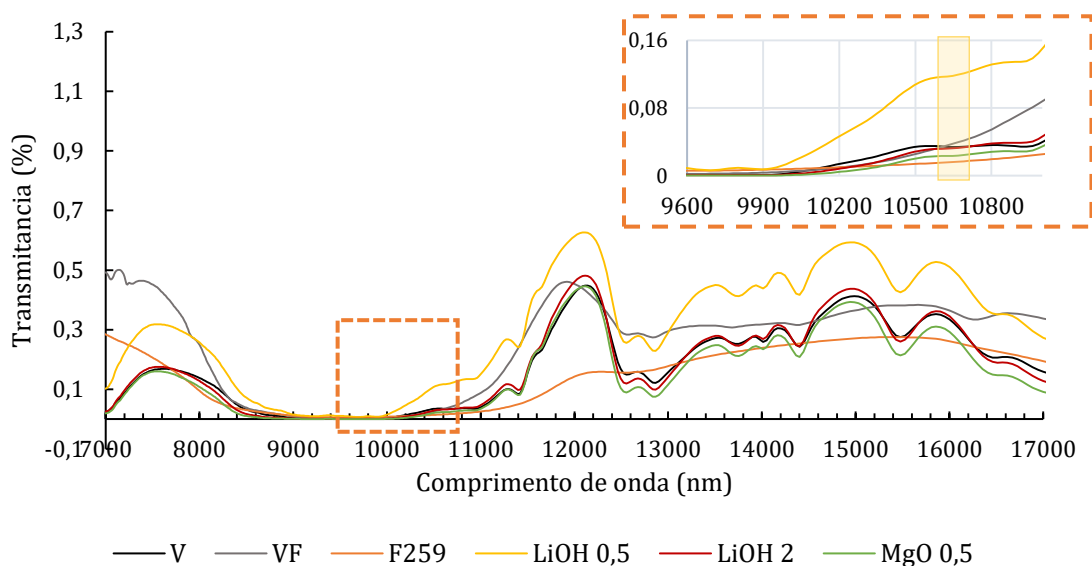
Figura 50 - Análise de transmitância para os materiais vidro base (V), vidro frito (VF), F259, V+0,5% LiOH, V+2%LiOH e V+0,5%MgO.

Observando os resultados obtidos na Figura 50, verifica-se que estes materiais apresentam uma banda com transmitância entre 0,02% para a F259 e os 0,122% para o vidro base com adição de 2% de óxido de lítio para os comprimentos de onda do laser de CO<sub>2</sub>. Este resultado está dentro do esperado, uma vez que ficou visto que não existe uma variação nas potências usadas para o tratamento dos materiais em causa. No entanto, a F259 é a que apresenta uma melhor absorção comparada com os restantes. No entanto, a análise dilatométrica não acompanha o comportamento do vidro base, apresentando uma contração bastante antecipada, tornando este material instável.

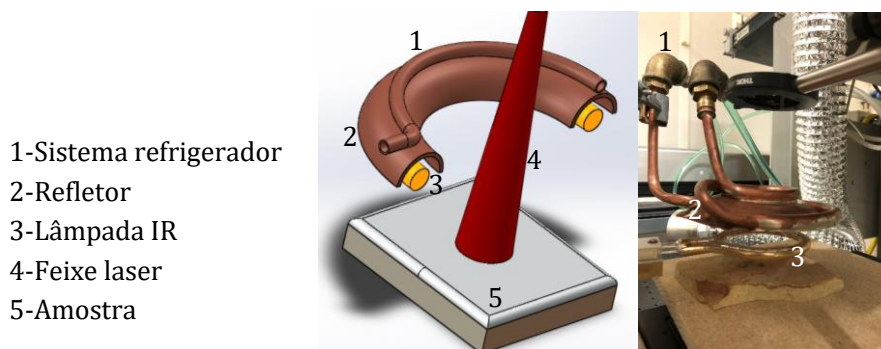
Figura 51 - Imagem ilustrativa do esquema da lâmpada IR (em corte) no auxílio do tratamento laser e a imagem da montagem experimental.

Neste sentido, acrescentou-se ao esquema de montagem experimental uma lâmpada de infravermelhos (IR), com o objetivo de diminuir os gradientes térmicos causados pelo feixe laser. A lâmpada IR é da marca *Heraeus* em forma de anel, com uma potência máxima de 1500W. Sobre esta, colocou-se um refletor de cobre, de forma a direcionar a radiação IR para a amostra, sendo o cobre o metal escolhido como refletor por apresentar uma boa refletividade nos comprimentos de onda na região IR [42]. No entanto, este metal necessita de ser arrefecido de forma a evitar a oxidação a temperaturas elevadas provocadas pela lâmpada [43]. Na Figura 51 está demonstrado o esquema em corte da montagem experimental como técnica de tratamento laser e a imagem do esquema de trabalho.

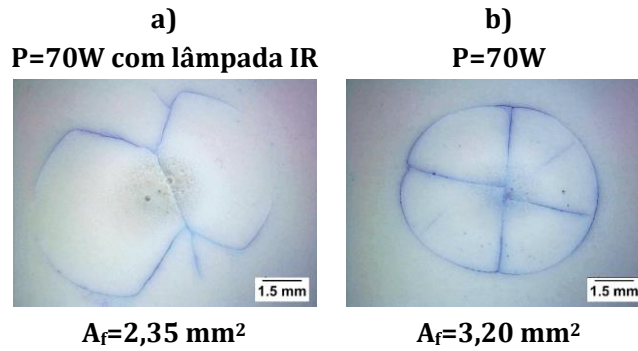
Figura 52 - Superfície da correção dos defeitos tratados com a lâmpada IR acoplada e com recurso ao laser.

Na Figura 52, está demonstrado um resultado obtido do tratamento laser com lâmpada IR (Figura 52a) e sem lâmpada IR (Figura 52b). A radiação difusa proveniente da lâmpada IR no tratamento laser, permite diminuir a área ocupada pelas fissuras comparativamente ao tratamento feito unicamente com radiação laser. Por outro lado, verificamos a presença de um menor número de fissuras radiais (que atravessam o defeito) com a presença da lâmpada IR e que estas tendem a ser mais finas e, conseqüentemente, menos evidentes. Verifica-se também que para uma mesma potência de 70W, existe uma maior quantidade de material transparente que resulta de uma elevada quantidade de densidade de energia que chega ao defeito. Em relação à fissura circular, esta apresenta uma geometria irregular com descontinuidade.

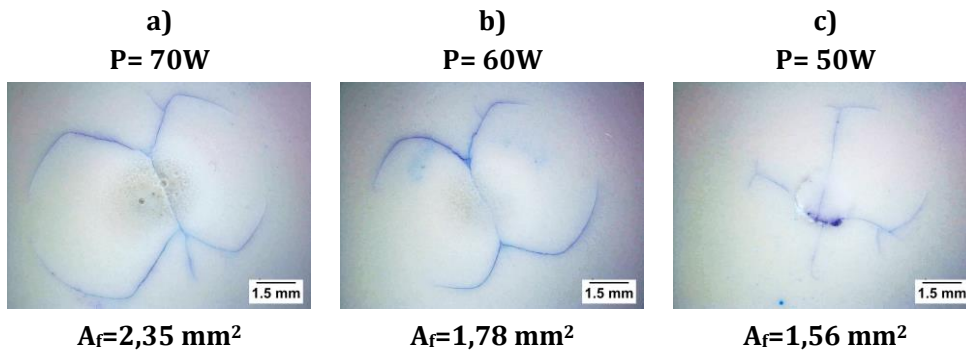
Figura 53 - Superfície da correção dos defeitos tratados com a lâmpada IR acoplada.

Desta forma, foram realizados novos estudos utilizando potências laser mais baixas, na tentativa de melhorar o aspeto superficial dos defeitos, Figura 53. Verificou-se que com o recurso da lâmpada IR é possível baixar a potência laser em 10W para se obter uma zona maturada do vidro base (Figura 53b), comparativamente a um excesso de transparência como observado na Figura 53a. A geometria das fissuras continua bastante semelhante, verificando-se a presença de uma só fissura radial e de uma fissura circular com uma maior descontinuidade no caso da amostra de 60W. Relativamente ao tratamento na Figura 53c de 50W, verificando-se que a fissura circular é praticamente inexistente. No entanto houve um aumento do número das fissuras radiais para além de se verificar também a presença de material não consolidado, que pode resultar de uma baixa densidade de energia.
