**Tecnologia laser para limpeza de superfícies na
indústria naval**

Dissertação apresentada à Universidade de Aveiro para cumprimento dos requisitos necessários à obtenção do grau de Mestre em Engenharia Física, realizada sob a orientação científica do Doutor Nuno Miguel Freitas Ferreira, Investigador do Departamento de Física da Universidade de Aveiro e da Professora Doutora Florinda Mendes Costa, Professora Associada do Departamento de Física de Universidade de Aveiro.

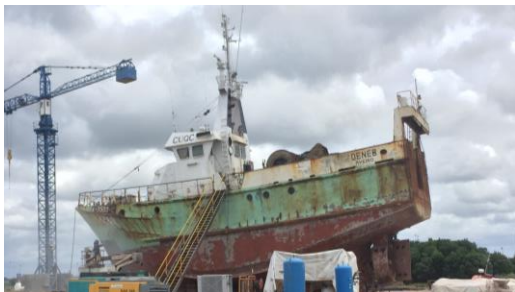
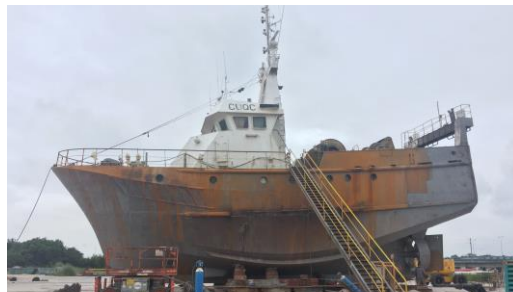
Na **NavalRia**, os navios são decapados com um jato de granalha, que, quando comparado com o jato de areia gera menos resíduos. Na Figura 3, observa-se o processo de decapagem de um navio ao longo dos dias, sendo utilizadas duas equipas, uma de cada lado do navio.

Figura 3 – Fotografias do processo de limpeza dos navios por jato de granalha na NavalRia.

Ressalva-se que na Figura 3, a superfície do navio decapado no último dia, devido à ocorrência de chuvas durante o processo, já apresentava zonas com uma elevada corrosão (zonas acastanhadas). Estas zonas são limpas novamente antes do processo de pintura. No entanto, a cor mais cinzenta deve-se ao facto do navio ter sido lavado com água doce para gerar uma ligeira oxidação, de modo a promover a adesão da camada do primário que será pintada posteriormente. Para este navio o processo de decapagem demorou 4 dias, demonstrando a dificuldade do processo. Este processo pode ter uma duração superior, dependendo da espessura de tinta a remover.

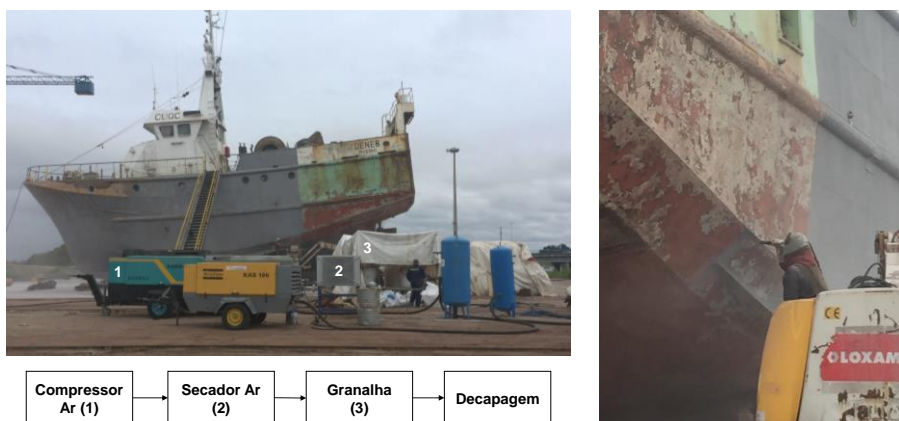
Na Figura 4 são apresentados uma imagem e um esquema de todo o equipamento necessário ao processo de decapagem e o equipamento de proteção dos trabalhadores.

Figura 4 – Material necessário para realizar a decapagem e esquema de sequência do processo e o equipamento dos trabalhadores.

Para a realização de um trabalho de decapagem são necessários vários instrumentos entre eles um compressor e um secador de ar para cada sistema de decapagem. Por fim é necessário ter também uma zona de carga de granalha. Para além de serem necessários muitos equipamentos, estes têm também um tamanho considerável o que não permite que este processo seja feito com muita flexibilidade. Já os operadores da decapagem têm de ter equipamento de proteção próprio, constituído por um fato, um capacete e uma máscara, dado tratar-se de um processo agressivo e bastante poluente.

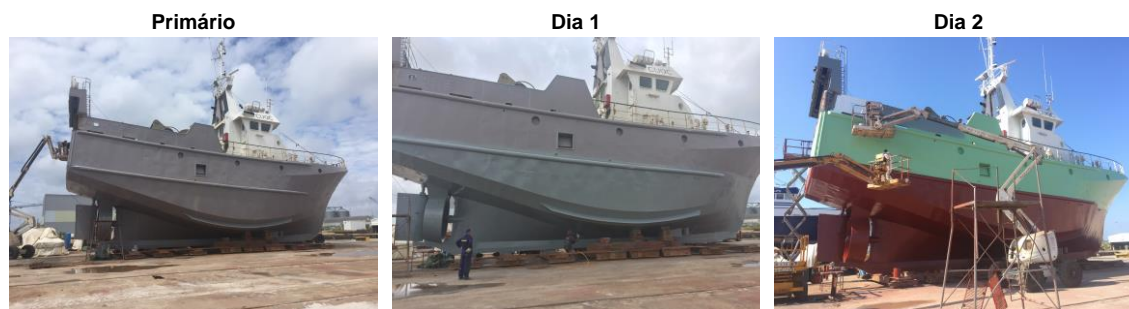
Depois da decapagem, o navio é novamente limpo com jato de água doce para retirar todos os resíduos que possam ter ficado da decapagem e para criar uma leve camada de oxidação. Seguindo o processo de pintura, apresentado na Figura 6.

Figura 5 – Fotografias do processo de pintura dos navios na NavalRia.

Em primeiro lugar é feita a pintura de uma camada de primário que serve de proteção e de base para a pintura das camadas de tinta, fornecendo também proteção contra a corrosão da chapa. No casco utilizam-se cinco camadas de tinta para obter uma maior espessura de maneira a conferir maior proteção, enquanto que no topo do navio se pintam apenas três camadas. A Figura 5 mostra que ao final do primeiro dia de trabalhos, para além da camada de primário, já tinha sido pintado o casco do navio. No final do segundo dia de trabalhos o navio já se encontra com algumas camadas de tinta e já se pode ver o aspeto final. Nos dias seguintes são realizadas as pinturas das últimas camadas. Em geral, um processo completo de pintura dura geralmente entre 4 dias a uma semana, dependendo do tamanho do navio, podendo haver atrasos relacionados com as alterações meteorológicas, dada a impossibilidade de realizar este processo com chuva.

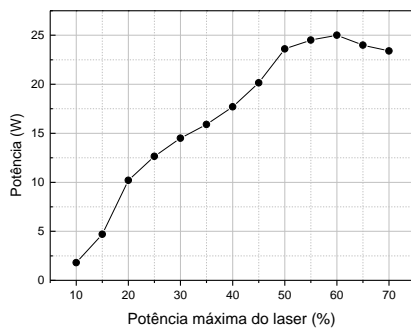
Para o caso de uma aplicação industrial o laser de CO₂ não seria aconselhado pois, ao contrário do Nd:YAG e que já foi mencionado acima, este laser não permite o acoplamento de uma fibra ótica o que torna o seu manuseamento mais flexível. Na Figura 13 é apresentada a curva da potência do laser em função da sua percentagem bem como as especificações técnicas do laser.

Figura 13 – Curva da potência em função da percentagem máxima do laser.

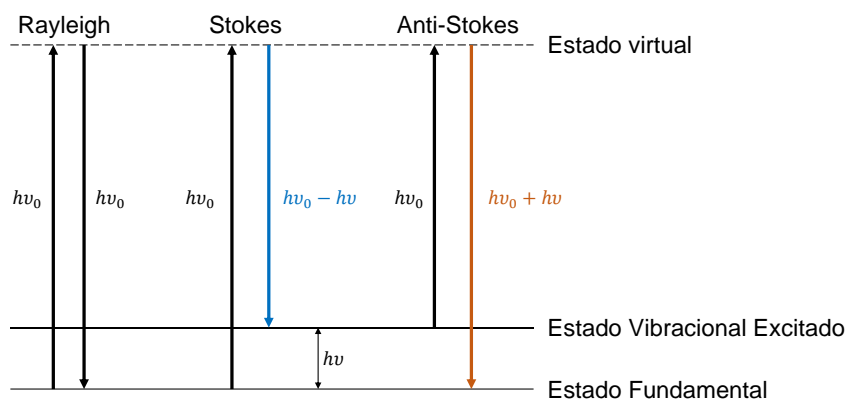
Quando um fóton de energia $h\nu_0$ interage com um material podem ocorrer 3 tipos de dispersão: Rayleigh, Stokes e Anti-Stokes. A primeira é uma dispersão elástica, sendo os restantes processos inelásticos (Figura 15). Na dispersão elástica o material é excitado para um estado virtual e decai para o estado fundamental não ocorrendo assim uma mudança na energia no fóton pelo que este decai emitindo a mesma energia. Na dispersão de Stokes, o fóton decai para um nível vibracional excitado emitindo um fóton de energia $h\nu_0 - h\nu$. Na dispersão Anti-Stokes é emitido um fóton com uma energia de $h\nu_0 + h\nu$. Este decaimento depende que o fóton decaia para um estado vibracional de menor energia que o estado inicial, logo o estado inicial não é o estado fundamental de energia. Por este motivo este tipo de dispersão é pouco provável de ocorrer explicando a baixa intensidade detetada [56], [58].

Figura 15 – Diagrama dos estados de energia envolvidos da Espetroscopia de Raman.

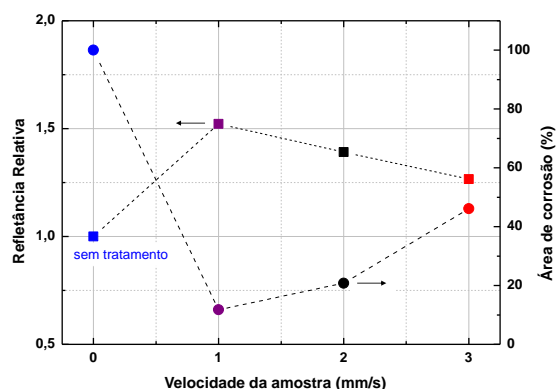
Figura 19 – Resultados do efeito da velocidade da amostra no valor relativo da refletância e na percentagem de área de corrosão após tratamento com o laser.

Para analisar o efeito das velocidades da amostra foi utilizada a técnica de refletância. Esta técnica possibilitou a obtenção dos espectros de reflexão das várias superfícies tratadas e posteriormente permitiu a comparação entre elas aferindo assim a qualidade da limpeza. Uma região corroída/sem tratamento foi utilizada como referência, para comparação com as zonas tratadas com o laser. Para além da análise em termos de refletância, foi calculada a percentagem de áreas ainda com corrosão. Esta análise foi realizada através do *software ImageJ* que permite a distinção entre as zonas onde há corrosão e as zonas metálicas, recorrendo a fotografias da região das amostras irradiada pelo laser. Na Figura 19 apresentam-se os resultados da refletância relativa e da percentagem da área de corrosão para a região da peça corroída (0 mm/s) e das regiões tratadas pelo laser.

Com a diminuição da velocidade da amostra observa-se também uma diminuição na percentagem da área de corrosão na amostra, o que significa que o intervalo de tempo no qual a amostra está submetida à radiação laser influencia o resultado final, como seria de esperar. Quanto mais tempo a

Para os valores de refletância, e para ser mais fácil a comparação entre as superfícies, optou-se por calcular o valor da área integrada de cada espectro e comparar a superfície sem tratamento com as amostras tratadas. Os resultados mostram que a refletância relativa aumenta com a diminuição da velocidade da amostra. De facto, o melhor resultado é obtido para $v_a=1$ mm/s onde se observa uma melhoria de 50 % em comparação com o valor de refletância da amostra totalmente corroída. Estes resultados são corroborados pela literatura [66], que refere que, quanto menor a velocidade da amostra, maior será a remoção de material. Em termos experimentais resulta que uma, maior percentagem de área retirada, conferirá um maior valor de refletância, como é característico de uma superfície metálica (alta refletância), conforme apresentado na Figura 8. De notar que mesmo com a velocidade máxima da amostra ($v_a=3$ mm/s) ainda se verifica um aumento de 20 % do valor relativo da refletância. Isto revela que mesmo para interações do laser mais rápidas há uma remoção significativa da corrosão.

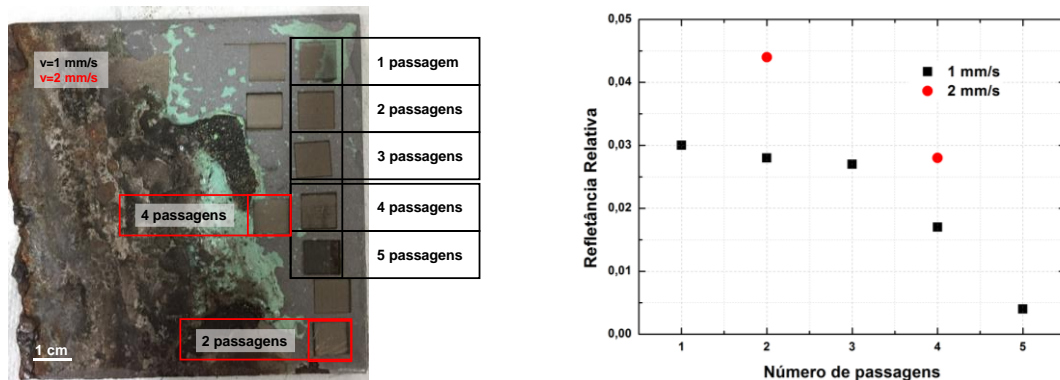
Figura 20- Fotografia de uma peça com o primário e as zonas tratadas a laser. Gráficos dos respectivos valores de refletância relativa. Comparação entre velocidades da amostra e número de passagens. Quadrados pretos referem-se a $v_a=1$ mm/s e bolas vermelhas a $v_a=2$ mm/s.

Numa segunda etapa foi realizado um estudo numa superfície coberta apenas com o primário, tendo-se testado as velocidades de $v_a=1$ e 2 mm/s com diferentes números de passagens, Figura 20. Neste caso foi comparada uma amostra totalmente decapada que serve como peça de referência de limpeza. A intensidade da corrente manteve-se fixa e igual à do estudo anterior. Para o caso de $v_a=1$ mm/s foram testadas entre uma e cinco passagens, enquanto que para $v_a=2$ mm/s apenas foram testadas as interações do laser com a superfície para duas e quatro passagens. Para este caso, verificou-se que, apesar de todas as amostras se encontrarem oxidadas, os valores de refletância relativa, ainda que muito baixos, aumentam para maiores velocidades da amostra, sendo superior para $v_a=2$ mm/s. Esta oxidação pode ser explicada pela remoção do primário e posterior interação do feixe laser com o substrato metálico. Assim, para remover a tinta sem oxidar a superfície, a velocidade da amostra teria de ser elevada, não sendo possível a sua realização em laboratório. Como mencionado anteriormente, a velocidade da amostra determina o intervalo de tempo que esta está a ser irradiada. Deste modo, verifica-se que a energia é suficiente para remover a camada de primário e interagir com o substrato de ferro oxidando-o, o que se revela numa superfície com uma cor mais escura. Este efeito é favorecido pelo facto do processo se realizar ao ar, resultando numa oxidação mais rápida da superfície, processo que poderia ser minimizado se estivéssemos a trabalhar num ambiente controlado [29].

Relativamente ao número de passagens, para a mesma velocidade da amostra, verifica-se que há um valor ótimo do número de passagens. De facto, observa-se que as superfícies indicam que para uma ou mais passagens, as suas composições são alteradas revelando-se numa cor mais escura, consequência da formação do óxido. Após a alteração grave da superfície é praticamente impossível reverter os danos, sendo que quanto mais escura estiver a superfície mais facilmente a radiação de uma nova passagem é absorvida, promovendo um aumento da danificação do substrato. Este processo foi observado por Koh *et al.* na tentativa de limpar artefactos corroídos, onde foi verificado que usando um laser de Nd:YAG, este apresentava algumas dificuldades em remover o material corroído para pulsos de elevada energia ou depois de várias passagens, tornando-o cada vez mais escuro [47].

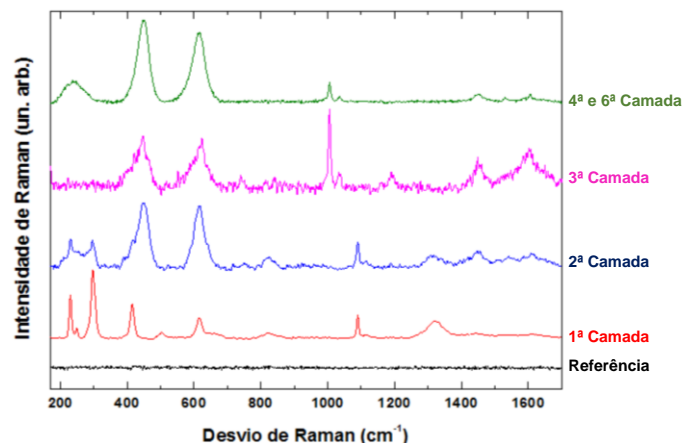
Figura 23 – Espectros de Raman de uma amostra de referência e das diferentes camadas de tinta.

As várias camadas de tinta e a amostra de referência foram também analisadas por espectroscopia de Raman (Figura 23). Com esta análise torna-se possível a identificação dos vários componentes da tinta e posteriormente aferir sobre a qualidade da limpeza. A ideia é identificar alterações relativamente ao espectro inicial, com o objetivo de registar as modificações na superfície do material. A Tabela 5 apresenta a posição dos picos/bandas de Raman observados nos espectros das camadas analisadas.

Com base nos resultados da análise de EDS e da espectroscopia de Raman foi possível fazer a identificação de alguns dos elementos/compostos das tintas. Assim, na primeira camada a cor vermelha, é associada à presença do ferro, que é corroborado pela semelhança dos modos de vibração da hematite (Fe_2O_3) aos 225 cm^{-1} , 245 cm^{-1} , entre os 290 e os 300 cm^{-1} e aos 412 cm^{-1} [71]. Estes picos são identificados na primeira camada de tinta, contudo observam-se algumas variações na sua posição relativamente aos valores teóricos, que podem estar relacionadas com tensões na camada de tinta. Considerando a análise EDS onde se constatou a existência de cálcio na primeira e na segunda camada, e conjugando com a análise por espectroscopia de Raman é possível identificar a presença deste elemento na forma de carbonato de cálcio (CaCO_3), confirmado pelo pico presente aos 1087 cm^{-1} [72]. Este composto é adicionado às tintas para ajudar a evitar a sua degradação com o tempo e estabilizar o pH durante a possível decomposição [75]. Relativamente à presença de titânio, ele foi identificado como estando na forma de dióxido de titânio (TiO_2), o qual apresenta modos de vibração aos 447 cm^{-1} e 612 cm^{-1} [73] [74] presentes em todas as camadas e na primeira camada com uma banda aos 615 cm^{-1} . O TiO_2 está presente em quase todas as tintas por ser um bom protetor contra a degradação por radiação UV [76]. Além disso é usado como pigmento branco, sendo por isso a base da maior parte das cores de tintas. Devido às suas características, quando misturado com outros produtos, cria uma camada altamente brilhante e opaca. Para tintas com uma alta concentração de TiO_2 , a junção do CaCO_3 permite manter o brilho da cor e sua opacidade durante mais tempo [77].

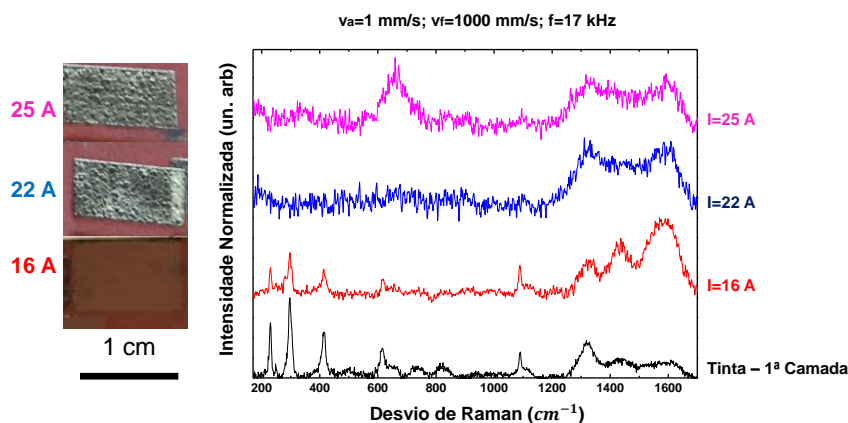
Figura 24 – Fotografia das amostras tratadas com espessura inicial de 0.04 ± 0.01 mm após o tratamento com $f=17$ kHz, $v_a=1$ mm/s e $v_r=1000$ mm/s. Efeito da intensidade de corrente. É apresentado o espectro de Raman da camada de tinta para comparação.

Pelos espectros de Raman das amostras, Figura 24, observa-se que o aumento da intensidade de corrente do laser (aumento da potência), conduz a uma redução do número de bandas relacionados com a tinta, indicando que ocorre a sua remoção da superfície, conforme se pretendia. Sabendo que uma maior potência significa maior energia, e que neste trabalho a área de interação laser/material é mantida inalterada, o aumento da potência resulta num aumento da densidade de energia do pulso, o

Os resultados mostraram uma diminuição do tempo necessário para a remoção de uma determinada área de tinta com o aumento da potência do feixe [20]. A variação da energia com a variação da potência e posterior melhoria da limpeza é claramente observada na Figura 24. Para o menor valor de intensidade de corrente ($I=16$ A) verifica-se ainda o aparecimento de picos relacionados com a tinta, indicando a sua presença na amostra após o varrimento com o laser. Estes picos apresentam-se, no entanto, com uma intensidade inferior quando comparados com o espectro da camada de tinta, o que indica que a sua concentração diminuiu, concluindo-se que apesar da remoção não ter sido total, houve remoção parcial da camada de tinta associada a esta espessura.

Para intensidades de corrente de 22 A e superiores, observa-se o desaparecimento dos picos/bandas relacionados com a tinta e o aparecimento de bandas mais largas aos 1360 e 1600 cm^{-1} . Estas bandas são relativas à formação de carbono amorfo e foram observados em trabalhos anteriores relacionados com o processamento de laser em tintas navais [9]. De facto, Chen *et al.* observou as mesmas bandas, originadas pela interação do laser com a tinta, Figura 25. Através do estudo da remoção de tinta naval com um laser de CO_2 de 120 W, Chen observou, através da análise de Raman, que à medida que a densidade de energia aumentava havia uma diminuição da intensidade dos picos relativos à tinta, e a formação de duas bandas características do carbono amorfo aos 1360 cm^{-1} e 1600 cm^{-1} , provenientes do tratamento do laser, concluindo que o processamento laser altera a tinta, revelando uma superfície diferente da inicial. Com o aumento da densidade de energia do laser a intensidade destas bandas diminuía, e no fim observou um espectro sem picos de Raman, concluindo que toda a tinta foi removida ficando apenas a superfície do metal.

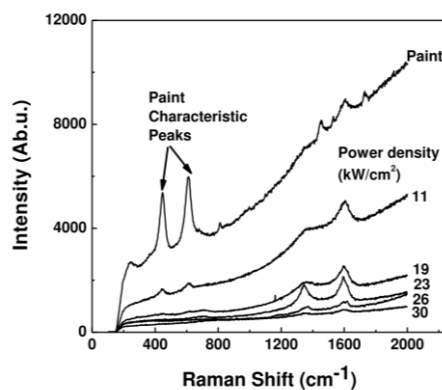
Figura 25 – Espectros de Raman retirado por Chen de várias superfícies tratadas com diferentes densidades de energia [9].

No presente trabalho, estas bandas verificam-se para todas as intensidades de corrente analisadas, o que significa que nenhum dos parâmetros consegue eliminar na totalidade a camada de tinta, contudo existe uma alteração da superfície que se traduz numa alteração no espectro de Raman. No entanto, pelo facto dos testes serem realizados numa atmosfera não controlada, para a amostra tratada com o máximo de potência gerada (para $I=25$ A), surge uma banda aos 663 cm^{-1} , o que sugere que se está na presença de um óxido de ferro provocado pelo tratamento do laser quando a radiação interage com o substrato metálico (casco do navio). Contudo, não foi possível identificar a natureza deste óxido pelo facto de tanto a Wüstite (FeO) como a Magnetite (Fe_3O_4) apresentarem esta banda aos 663 cm^{-1} [78]. De acordo com Thibeau [79] a Wüstite é instável para temperaturas inferiores a 570°C e sob a ação do laser do Raman pode modificar a sua estrutura. A radiação do laser é absorvida pelo FeO e promove a sua transformação em Fe_3O_4 .

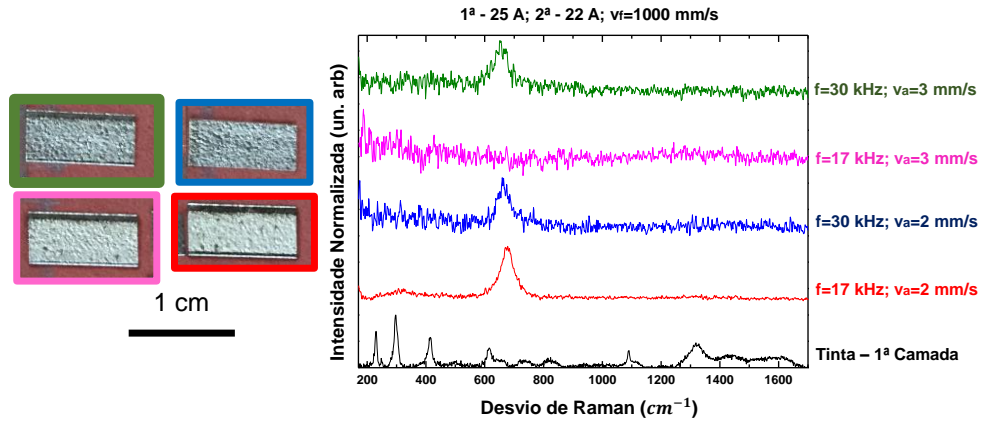
Figura 28 – Fotografia das amostras com espessura inicial de 0.04 ± 0.01 mm após o tratamento com 2 passagens de laser (25 A e 22 A) e os respectivos espectros de Raman, em função da velocidade da amostra e da frequência do pulso.

Observando os resultados de Raman (Figura 28), para duas passagens do laser é possível observar a total ausência de bandas relativas à camada de tinta. Analisando os resultados para as diferentes frequências verifica-se que para $f=30$ kHz, as duas velocidades da amostra testadas originaram uma superfície com uma camada de oxidação, tal como se pode constatar pela presença da banda de Raman aos 663 cm^{-1} . Este facto indica que esta combinação de intensidade de corrente e de frequência gera um pulso com uma energia muito elevada e que, mesmo para passagens rápidas de

$v_a=3$ mm/s, interage com a superfície gerando reações de oxidação, comprovando que há um limite para o qual o laser consegue remover toda a camada desejada sem interagir ou danificar a superfície.

Com a diminuição da frequência (17 kHz) verifica-se que com $v_a=3$ mm/s já é possível obter uma superfície metálica sem qualquer vestígio de oxidação, obtendo-se assim uma velocidade ótima para o tratamento. No entanto, quando a velocidade da amostra diminui para 2 mm/s, realça-se o aparecimento da banda de Raman identificativa da oxidação do ferro. Este fenómeno está de acordo com os resultados iniciais que revelam que, para a mesma intensidade de corrente, com o aumento da frequência aumenta a energia envolvida no tratamento, e que portanto, mesmo com velocidades rápidas, a intensidade da radiação é tão alta que oxida a amostra. A diminuição da frequência, conjugada com a velocidade da amostra permite obter uma superfície totalmente livre de tinta e com um comportamento metálico, tal como se pretende neste processo de limpeza.

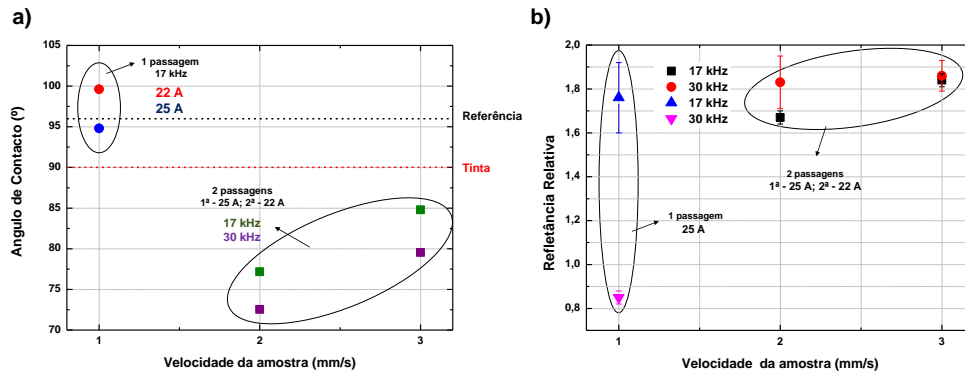
Figura 30 – Comparação entre uma e duas passagens com laser a frequências diferentes; a) Valores de ângulo de contacto; b) Valores de refletância relativos à amostra de referência.

Para perceber se o tratamento a laser alterou a capacidade de adesão do substrato metálico realizaram-se as medições do ângulo de contacto. Pela literatura sabe-se que, quanto menor o ângulo de contacto melhor a capacidade de adesão de uma superfície, o que significa que o líquido molha a superfície [80]. Para além disso foi realizada uma análise da refletância de cada superfície. Foi calculada a área integrada de cada espectro e calculado o seu valor relativamente à amostra decapada fornecida pela empresa, que serviu de referência. Na Figura 30 são apresentados os valores de ângulo de contacto para várias amostras com diferentes parâmetros de processamento, bem como, o valor da refletância relativa para as amostras que apresentavam uma superfície metálica.

Com base nos resultados da Figura 30 a) é possível comparar o efeito do número de passagens no ângulo de contacto, verificando-se que este diminui com o aumento do número de passagens do laser. Fazendo um paralelismo com o observado nos espectros de Raman, pode-se dizer que as amostras que apresentam um ângulo de contacto menor correspondem às superfícies que apresentam total ausência de tinta (de acordo com o espectro de Raman da Figura 28), apresentando em alguns casos uma superfície já com indícios de oxidação. Para o caso de apenas uma passagem do laser, observa-se que o ângulo de contacto é superior para a superfície tratada com menor valor de intensidade de corrente quando comparada com a amostra de referência. Isto significa que a primeira interação do laser a 22 A com a tinta dá origem uma superfície claramente hidrofóbica, não sendo este o tipo de superfície que se pretende após a limpeza.

Relativamente aos valores da refletância (Figura 30 b), para o caso de uma só passagem com $f=30$ kHz observa-se um valor de refletância mais baixo, quando comparada com a amostra de referência. Tal resultado pode ser explicado pelo facto da amostra ter sido processada com uma potência de laser elevada do laser, o que poderá ter provocado a sua oxidação, apresentando por isso uma cor mais escura. As amostras com mais de uma passagem de laser, apresentam, claramente, um valor maior na refletância, indicando tratar-se de uma amostra mais metálica. Mais uma vez, e comparando estes resultados com os espectros de Raman, verifica-se que para a velocidade da amostra superior, as amostras apresentam uma menor intensidade dos picos de Raman relacionados com a oxidação do metal, ou até podem mesmo nem apresentar nenhum pico. Assim, na melhor amostra que apresenta como parâmetros de limpeza ($I=25$ A seguido de $I=22$ A; $v_a=3$ mm/s; $v_f=1000$ mm/s; $f=17$ kHz), verifica-se um aumento para o dobro da refletância em relação à amostra de referência.

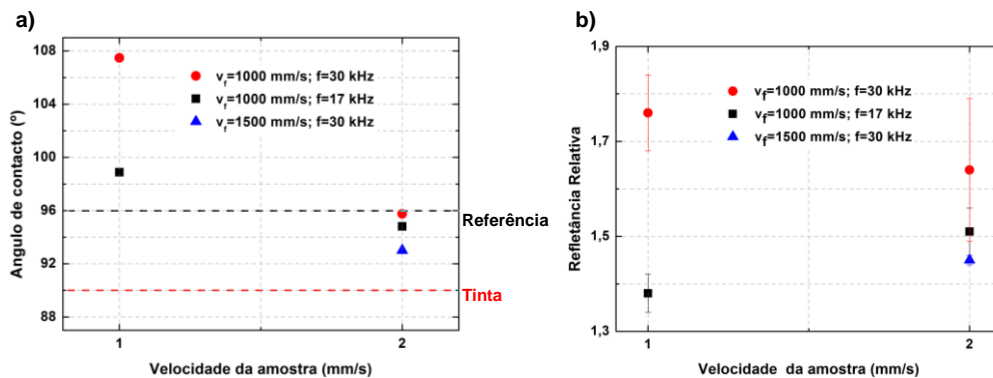
Figura 33 - a) Valores de ângulo de contacto e b) Valores de refletância relativos à amostra de referência. Comparação entre duas velocidades da amostra e do feixe laser para frequências diferentes.

Na Figura 33 são apresentados os resultados dos valores do ângulo de contacto e do valor de refletância para todas as amostras analisadas com esta camada de tinta que apresentavam uma superfície metálica ou oxidada. A amostra com os parâmetros, 25 A e 22 A; $f=30$ kHz; $v_a=3$ mm/s; $v_f=1000$ mm/s, não foi analisada pois ainda apresentava vestígios de tinta, não sendo portanto, uma superfície que correspondesse aos critérios de limpeza requeridos.

Da Figura 33 retira-se que, a amostra tratada com os parâmetros experimentais que originaram a superfície metálica, de acordo com a análise de Raman, $v_a=2$ mm/s, $v_f=1000$ mm/s e $f=30$ kHz, apresentam um valor de ângulo de contacto próximo ao da superfície de referência (amostra decapada). De um modo geral, observa-se que as restantes amostras, que apresentam todas uma superfície oxidada apresentam um valor de ângulo de contacto menor, concordante com [81]. No entanto para $v_a=1$ mm/s, as amostras apesar de se encontrarem oxidadas apresentam um valor de ângulo de contacto superior. Isto pode dever-se ao facto da oxidação não ser uniforme e não ocorrer na superfície toda da amostra, levando a uma alteração nas propriedades da superfície tornando-a mais hidrofóbica.

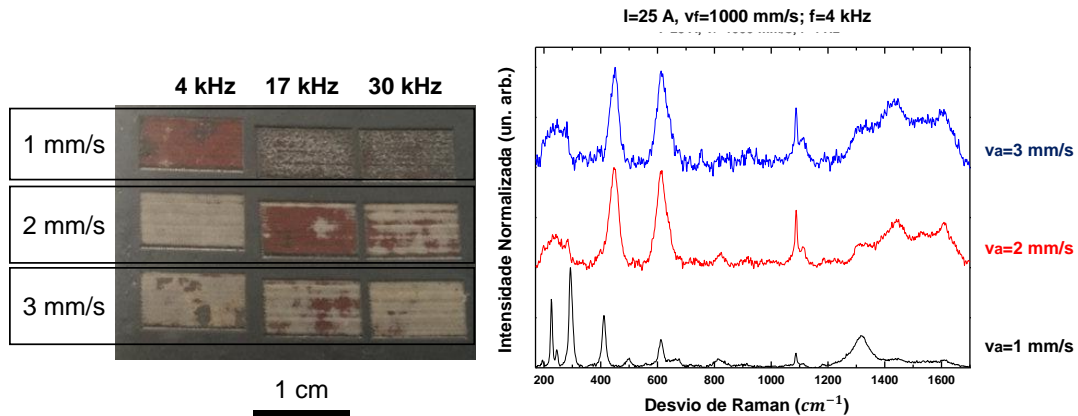
Figura 35 – Fotografia das amostras para uma intensidade de $I=25$ A. À direita, os espectros de Raman para as amostras realizadas com a frequência de 4 kHz.

Na Figura 35 são apresentadas fotografias das amostras testadas com os 3 parâmetros de frequência para várias velocidades de amostra, bem como os espectros de Raman correspondentes à amostra tratadas com $f=4$ kHz em que se constata que efetivamente não há remoção total da tinta.

Analisando as fotografias da Figura 35 observa-se que para $v_a=2$ e 3 mm/s, se consegue remover a camada cinzenta da superfície. Efetivamente, o espectro de Raman corresponde à segunda camada de tinta. Para $v_a=1$ mm/s, verifica-se que é possível eliminar as duas camadas superficiais, obtendo-se apenas a primeira camada de tinta (vermelha), confirmada pelo espectro de Raman, concluindo-se, mais uma vez, que esta frequência não é a adequada para este tipo de tratamento.

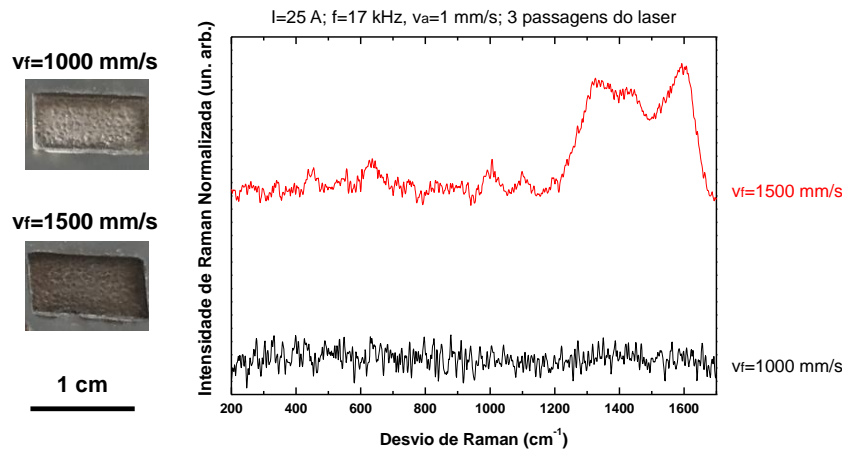
Figura 40 – Fotografias das amostras e espectros de Raman para $I=25$ A; $v_a=1$ mm/s; $f=17$ kHz e 3 passagens do laser. Efeito da velocidade do feixe.

Na análise das duas frequências e do diferente número de passagens do laser, fica claro pelos espectros de Raman, que o resultado pretendido é obtido com a amostra tratada com 3 passagens do laser e com $I=25$ A, $f=17$ kHz, $v_a=1$ mm/s, $v_f=1000$ mm/s. Para estes parâmetros realizou-se um tratamento com uma velocidade do feixe maior. A comparação destes resultados encontra-se na Figura 40.

Da Figura 40 observa-se que com o aumento da velocidade do feixe não há uma melhoria na remoção da tinta, e que aparecem as bandas relacionadas com o carbono amorfo, resultante da interação do laser com as camadas de tinta que cobriam a peça. Assim sendo, conclui-se que para esta espessura de tinta uma velocidade do feixe menor é a que apresenta os melhores resultados, e que são concordantes com a amostra de referência analisada inicialmente.

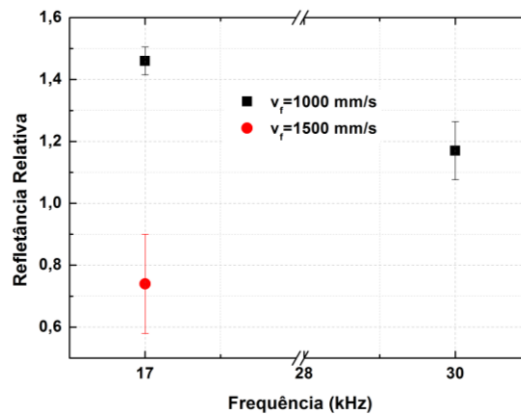
Figura 42 – Refletância relativa em função da frequência para 3 passagens do laser com os parâmetros fixos: $I=25$ A, $v_a=1$ mm/s, $v_f=1000$ mm/s.

O desnível provocado pela espessura da tinta removida impossibilitou tirar fotografias na perpendicularidade impedindo a medição do ângulo de contacto. Deste modo, apenas foi possível realizar a análise dos valores da refletância, Figura 42. Sabendo que a amostra que apresentou melhor resultado foi tratada com 3 passagens do laser, foram comparadas as várias frequências.

Comparando os resultados em termos de refletância com as fotografias da Figura 38 e os espectros da Figura 39 observa-se que a superfície para $f=17$ kHz e $v_f=1000$ mm/s apresenta um valor de refletância aproximadamente 50% superior à amostra de referência. É de lembrar que pelos espectros de Raman esta amostra apresentava uma superfície metálica, pelo que se confirma que a camada de tinta foi totalmente removida e a amostra apresenta uma superfície com uma grande qualidade de limpeza.
